兵庫県南部地震と環境

Hanshin Earthquake and the Environment

森田 昌敏、陶野 郁雄 編

兵庫県南部地震による地盤災害

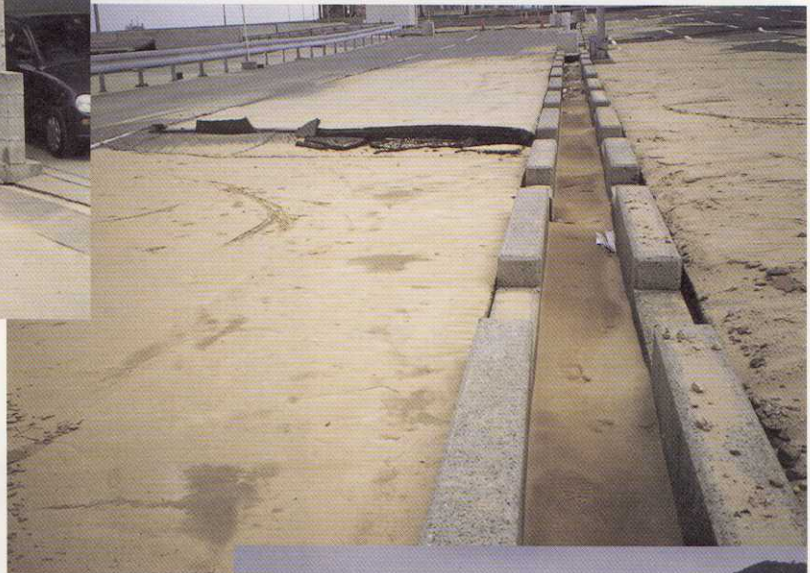
写真-15 津名町佐野・佐野新島

まだ余り利用されていない人工島の佐野リゾートアイランドではいたる所に亀裂が入り、噴砂が見られた（採取番号-37）。

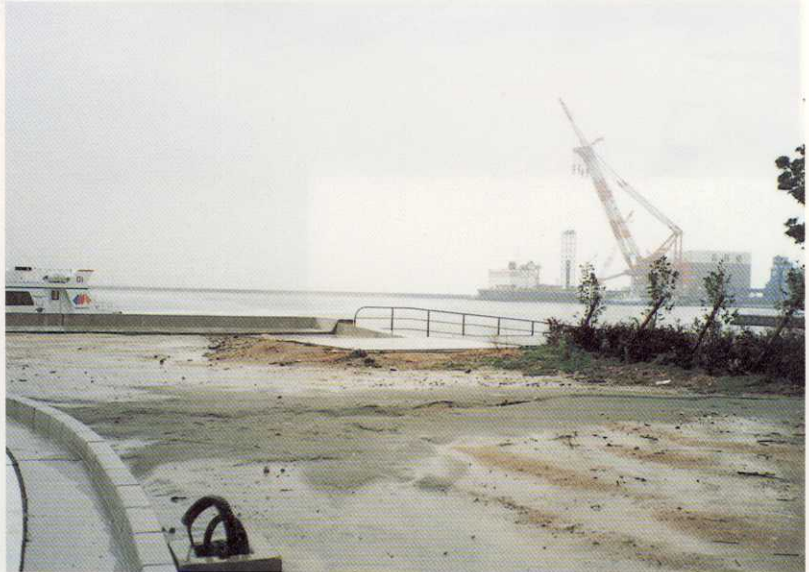
写真-17 津名町津名港

津名港では所々で噴砂が見られたが、道路や港湾施設の被害は軽微であった(採取番号-26)。

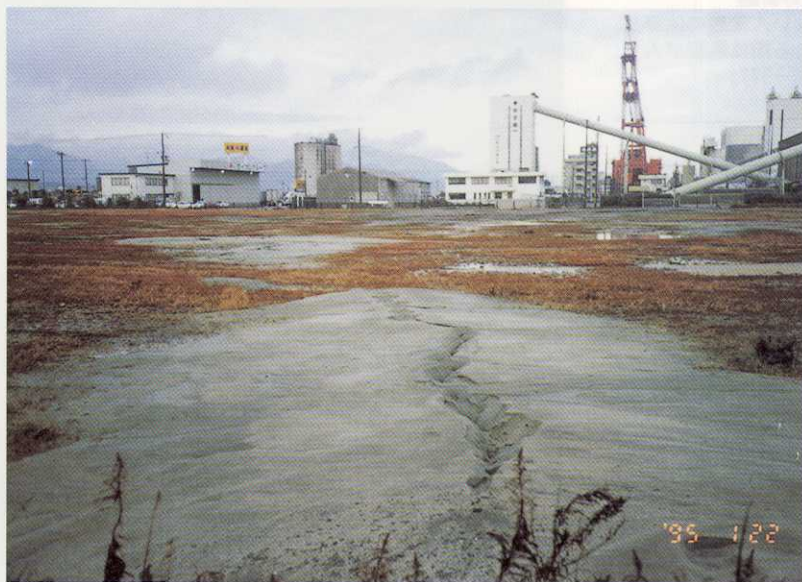
写真-18 津名町志筑・志筑新島

工業団地と商業団地の間にある空き地では、亀裂から噴き出した液状化砂があちこちで見られた(1月22日)。

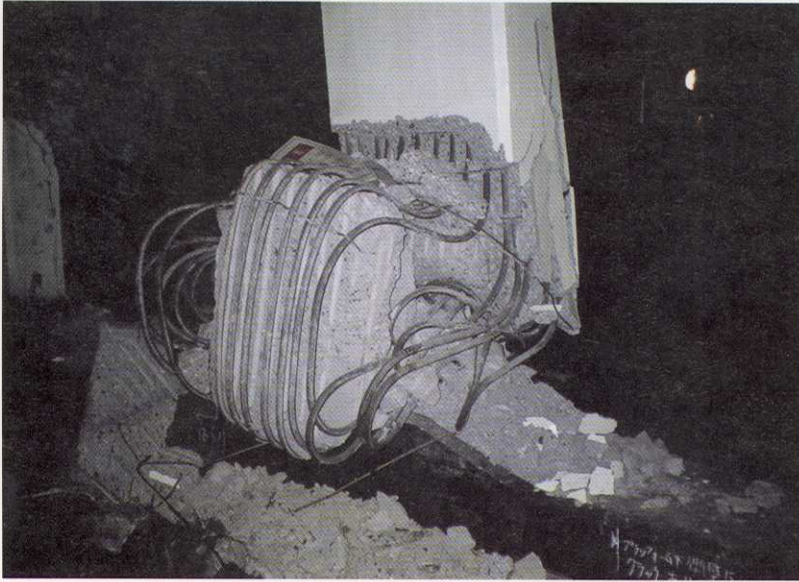
写真-22 神戸市兵庫区・阪神高速東西線大開
駅

プラットホームがある地下2階の中央にある支柱は、ほとんど線路と直角方向に軸鉄筋が大きく湾曲していたが、その破壊形式には2通りあるように見えた。1つは、恐らく地震の横揺れでせん断破壊が生じた後に完全に破壊したと思われる支柱である〔写真-22,24〕。もう1つは、鉛直方向の上載荷重によって押しつぶされるように圧壊したと思われる支柱である〔写真-23〕。このため、地上を通る国道28号線が幅約30m、長さ約

駅構内の鉄筋コンクリート製の支柱が完全に破壊していた（2月6日）。

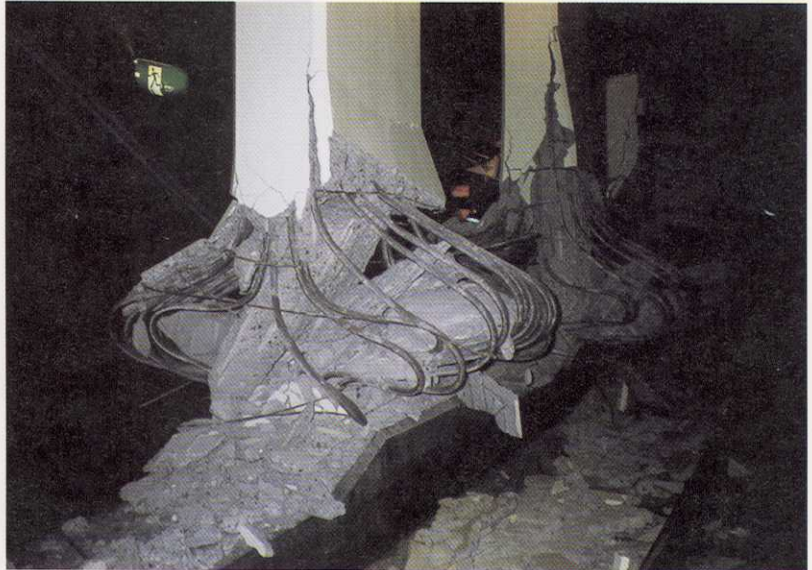
写真-23 神戸市兵庫区・阪神高速東西線大開
駅

駅構内の鉄筋コンクリート製の支柱が押しつぶされるように圧壊していた。

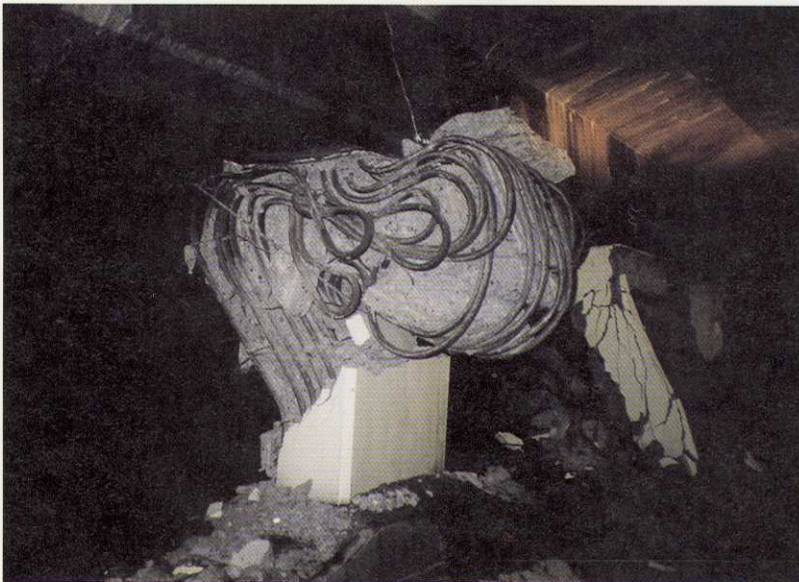
写真-24 神戸市兵庫区・阪神高速東西線大開
駅

神戸市兵庫区にある神戸高速鉄道東西線の大開駅の駅舎は、1964年1月末に竣工した。地下鉄道となっている駅舎と線路部は開削工法で施工されており、駅舎は地下2階建ての鉄筋コンクリート製の箱型構造である。2月6日に駅舎内の調査を行うことができた。鉄筋コンクリート製の支柱が多数破壊していたが、そのほとんどはプラットホームのある地下2階部分であった。竣工後30年経過していたが、最近補強工事を行った様子はいなかった。今回の地震動は横揺れだけでなく、縦揺れも大きかったので、施工当時の基準を満たしていても、その設計荷重よりも大きな力が加わったことにより支柱が破壊したものと考えられる。

駅ホームの中柱が完全に破壊し、鉄筋が鉤のように湾曲していた。このため、天井がほぼプラットフォームの高さまで落ちていた。

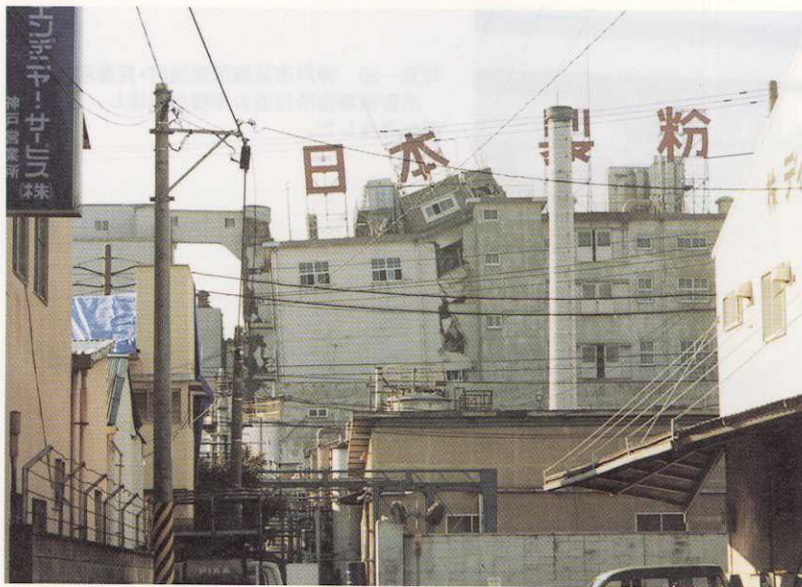
写真-27 神戸市兵庫区明和通2丁目
製粉工場が著しく破壊していた（2月6日）。

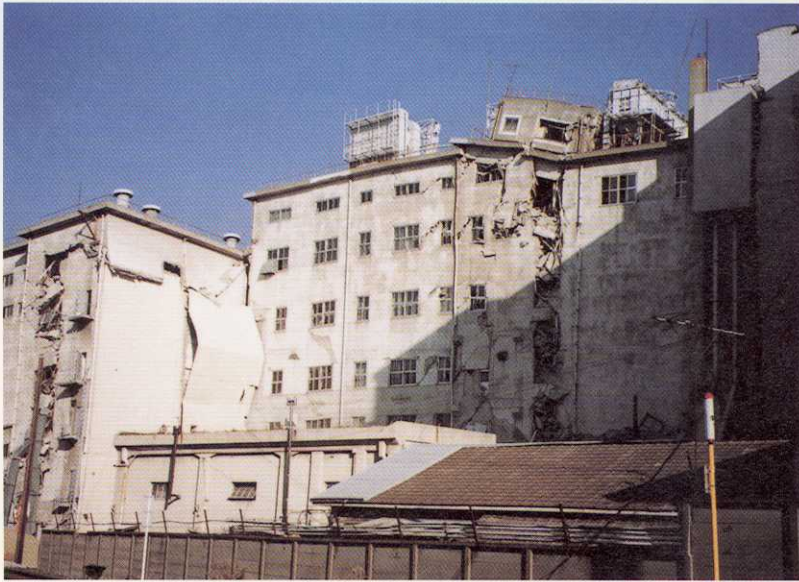
写真-28 神戸市兵庫区明和通2丁目
もろくも崩れた製粉工場裏側の状況である。

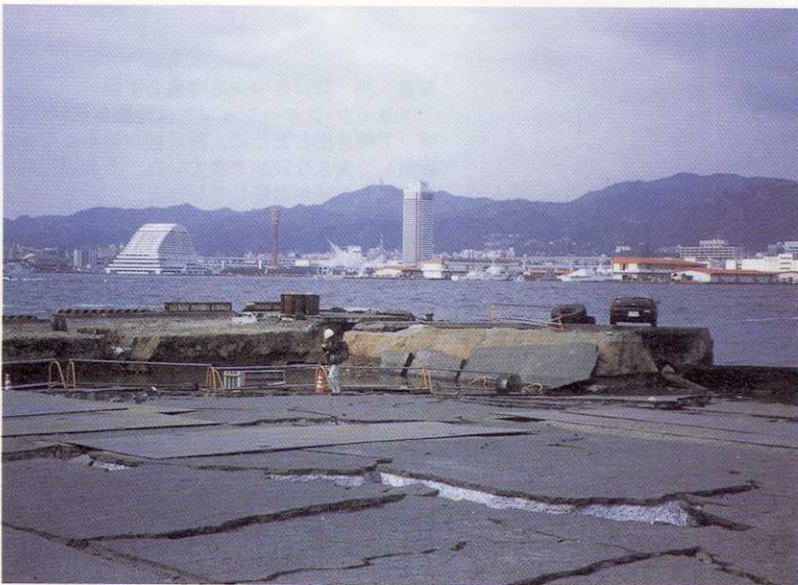
写真-33 神戸市中央区港島2丁目
岸壁の一部を残して激しく沈下したため、背
後のエプロン部が海没していた。高低差は2m以
上に達していた（1月20日）。

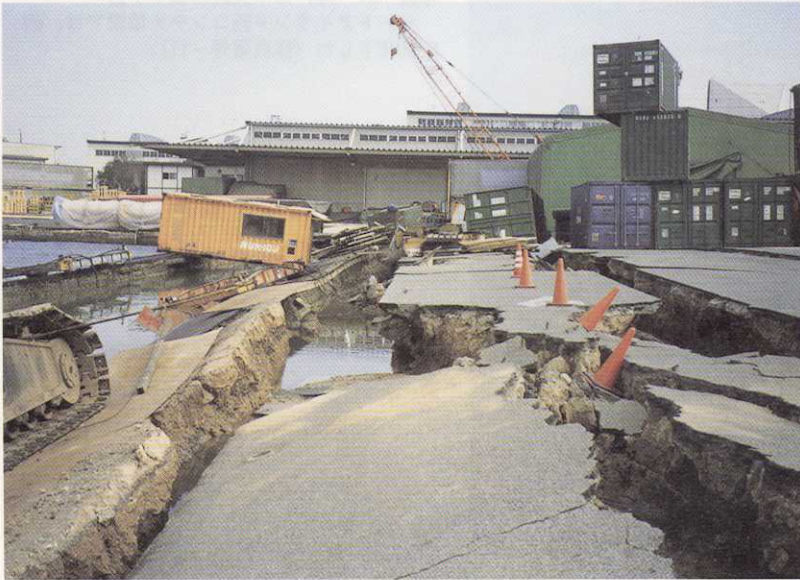
園などでは護岸が大きく海側に移動し、何本もの亀裂が護岸と平行に生じていた [写真-34, 40]。広範囲に地盤が50cm以上沈下しており、相対的に浮き上がった杭基礎の建物や支柱などが随所に見られ、緩く埋め立てられていたことが窺える [写真-32, 44]。

写真-34 神戸市中央区港島2丁目
液状化によって地盤は岸壁とほぼ平行に亀裂が生じて滑り崩壊した。岸壁は大きく海側へ移動し、海没した（1月20日）。

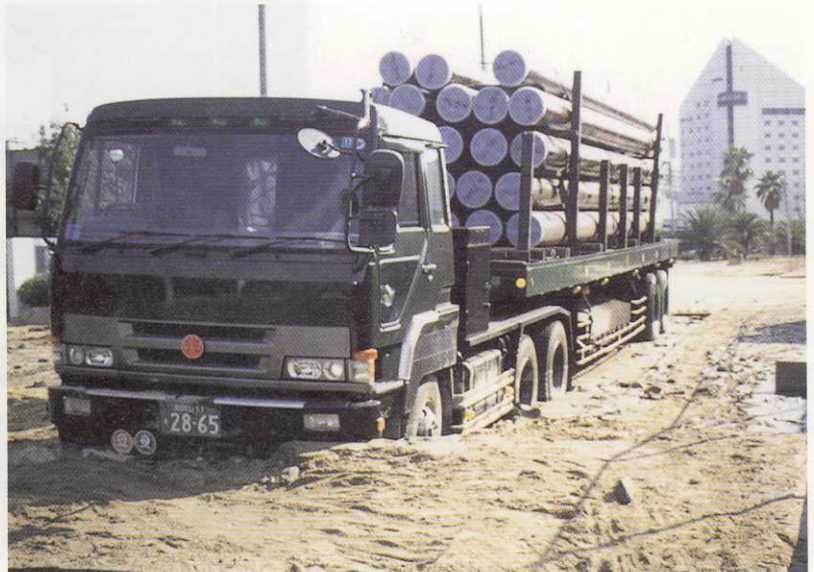
によってあちこちで礫が噴き出していた [写真-35~37]。逆にほとんど泥水が噴出したとっていいような所もよくみられた [写真-42, 43, 44, 47]。ポートアイランドにおける噴砂の粒度試験結果を図-10に示す。これらによると、噴砂は、写真-36 付近の礫分が4%混入した粗砂から、写真-43 付近の細粒分を 67%含むシルトまで、中央粒径に10倍もの差があり、埋立てに用いたマサ土が液状化によって分級して地表に噴出したことが窺える。

写真-35 神戸市中央区港島2丁目
道路上を全面的に覆った液状化した砂の中にトラックが埋まっていた（採取番号-2）。

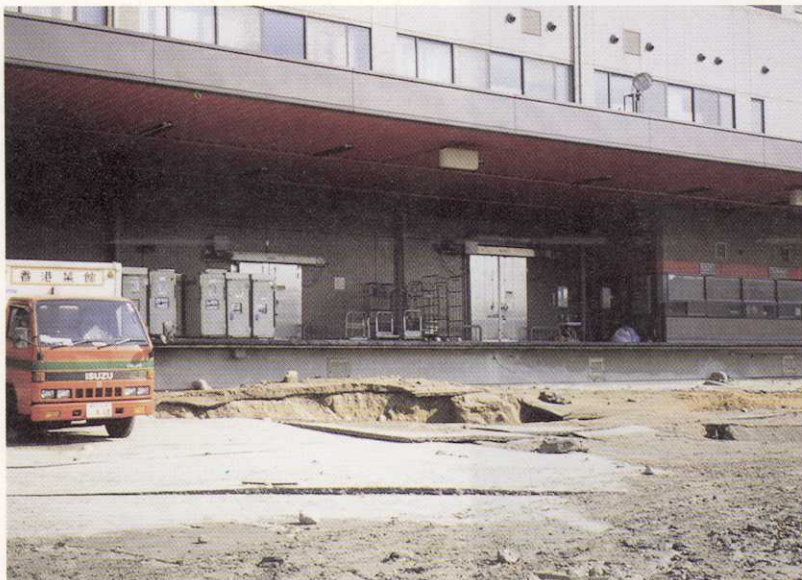
写真-36 神戸市中央区港島2丁目
トラック・ステーションでは地盤が液状化に伴って噴き出したため、舗装板が粉々になって飛散し、大きな穴ができていた。その周辺には飛び出した礫が散乱していた。

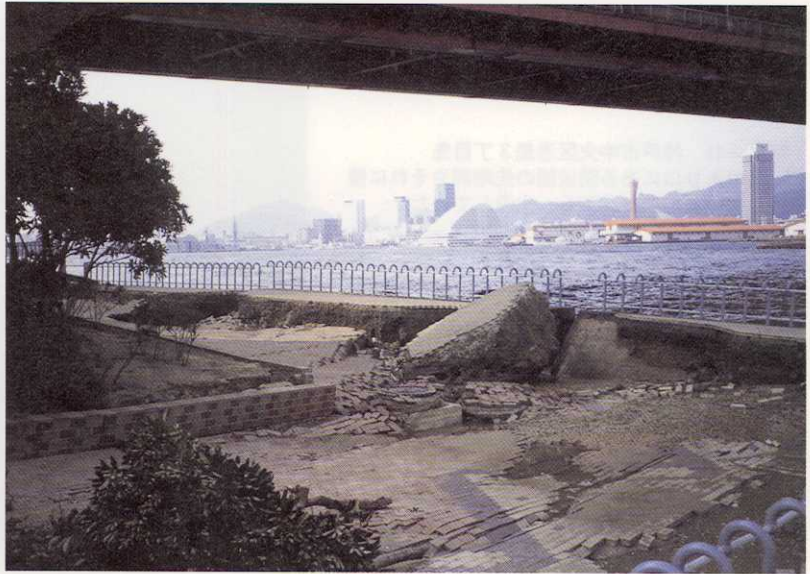
写真-38 神戸市中央区港島3丁目
ポートアイランド北公園では液状化によって地盤が崩壊し、護岸が膨み出した。背後の地盤は沈下したが、マンホールは浮上しなかった（1月20日）。

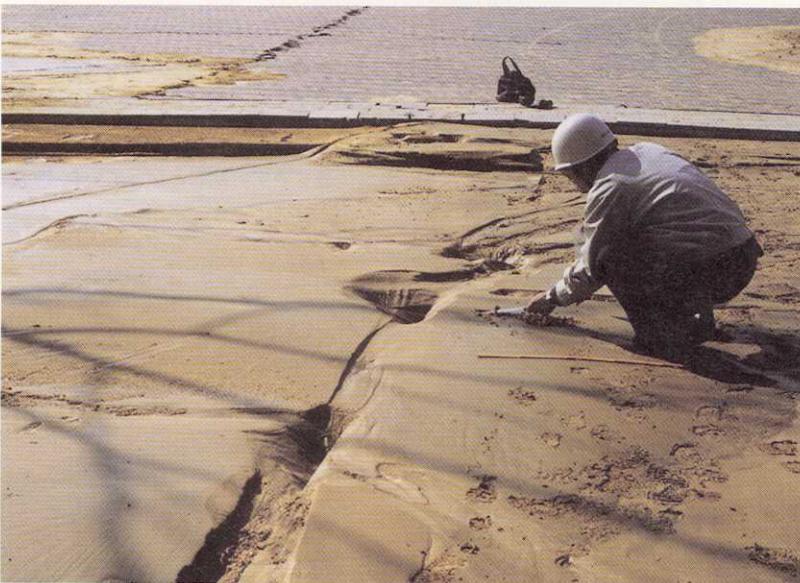
写真-39 神戸市中央区港島3丁目
北公園の神戸大橋直下で地盤の亀裂から液状化した砂が噴き出していた。亀裂と直角方向に細長く試料を採取しているところである（採取番号-1）。

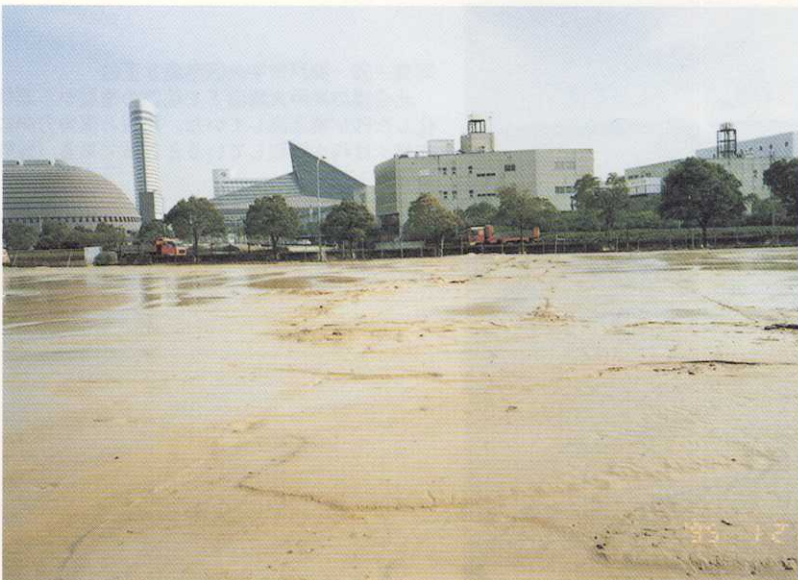
写真-42 神戸市中央区港島中町5丁目
広大な駐車場では、液状化に伴って多量の泥水が噴き出した。全面を覆っている泥水はまだ乾いておらず、舗装面に薄い皮膜を形成したため、非常に滑りやすい状態となっていた(1月21日)。

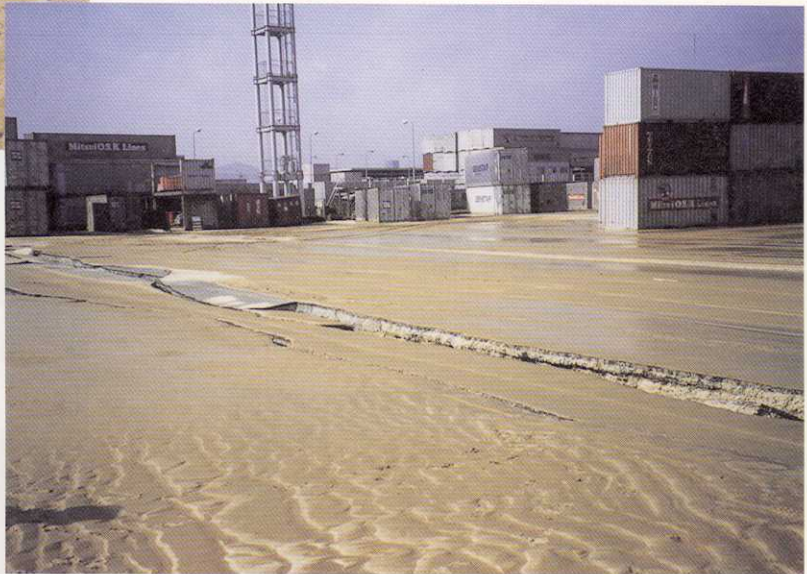
写真-48 神戸市中央区港島6丁目

岸壁が大きく海側に膨み出しており、背後のエプロン部が2m位沈下していた。

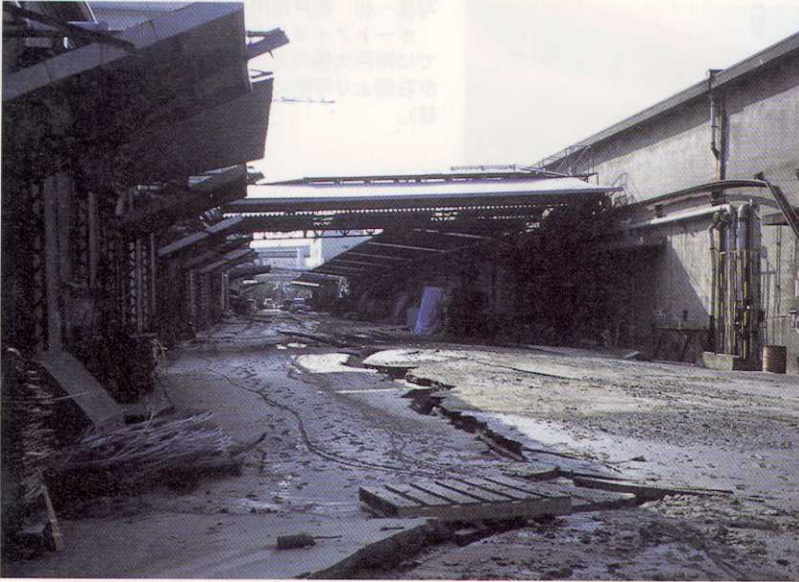
写真-52 神戸市中央区小野浜町・三井倉庫
倉庫間の舗装面のほぼ中央に大きな亀裂が生じ、そこから砂が噴き出していた（1月20日）。

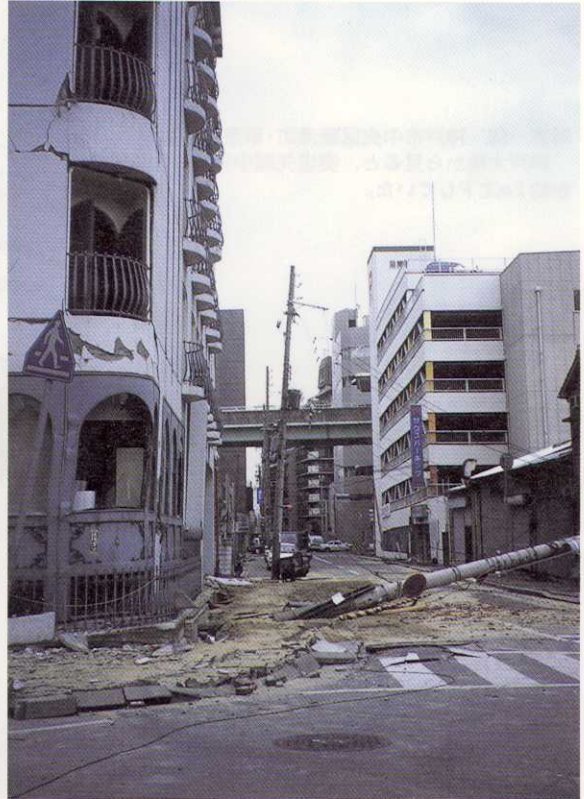
写真-54 神戸市中央区磯部通4丁目
写真-53の向かいにある3階建ての建物の1階部分が完全に崩壊した。

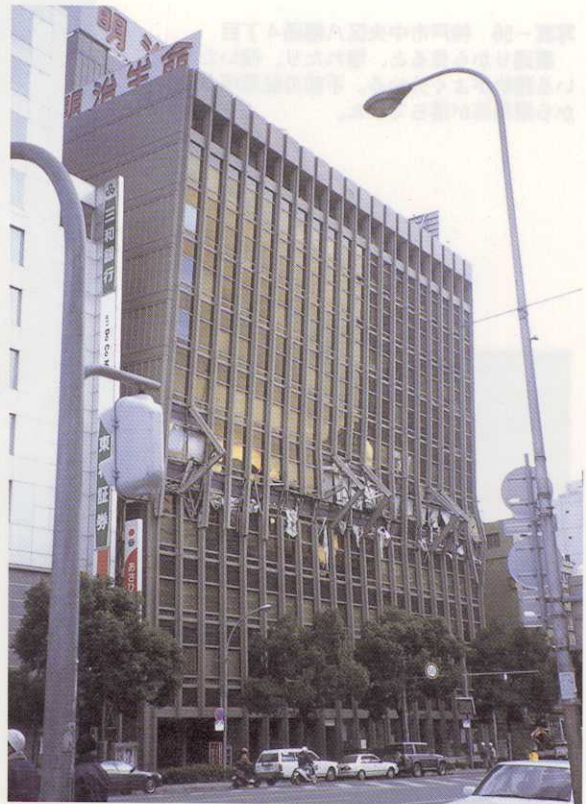
写真-60 神戸市中央区御幸通8丁目

10階建ての国際会館では中上部階が右側に押し倒されるように破壊していた。

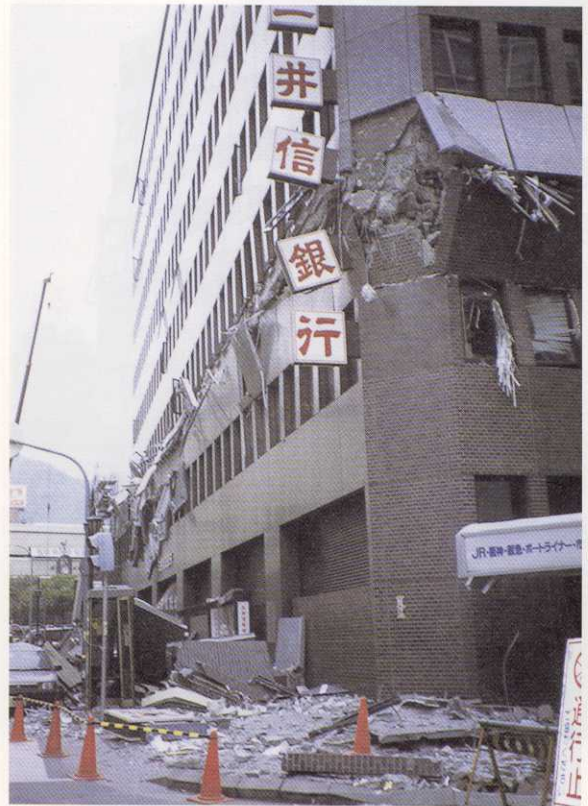
写真-62 神戸市中央区小野柄通7丁目
3階部分が潰れ、銀行の看板の一字が路上に落ちていた。

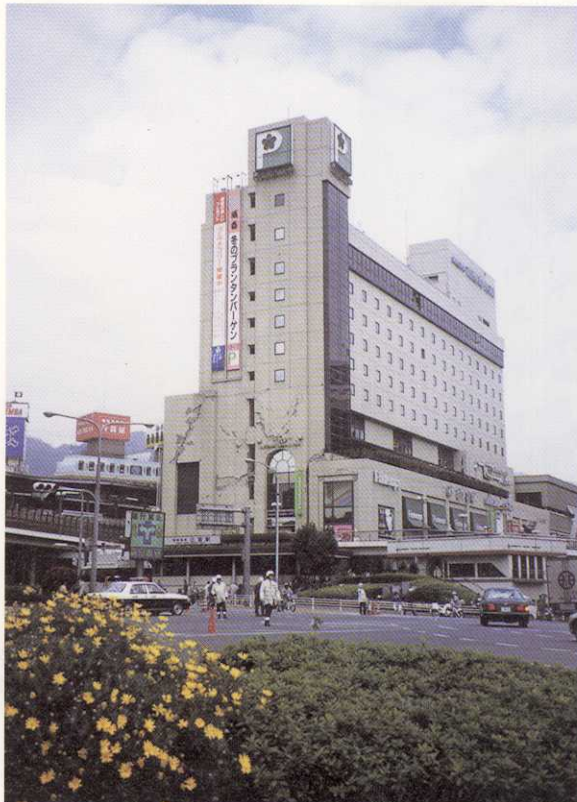
写真-63 神戸市中央区雲井通8丁目
ターミナルホテルが入っている三宮の駅ビルでは、壁や柱にせん断亀裂が生じていた。この地下にも被害が及んでいた。

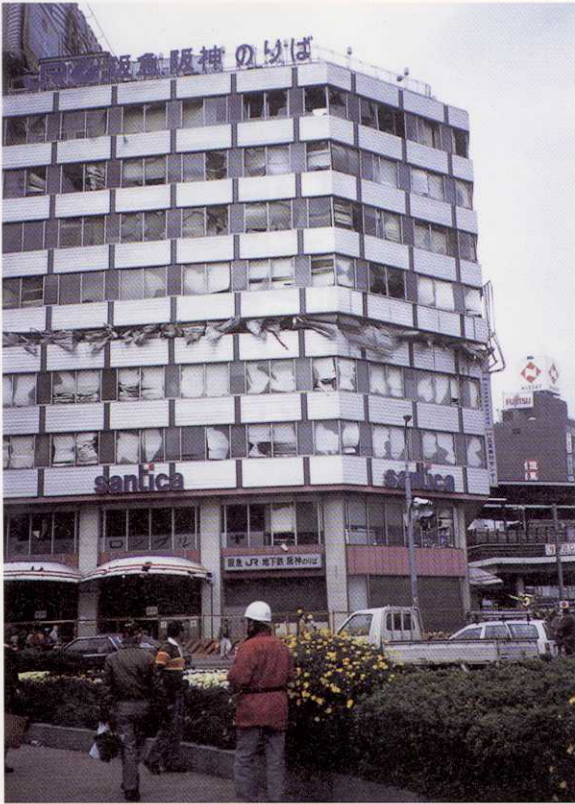
写真-64 神戸市中央区三宮町1丁目
9階建ての交通センタービルでは、中間の5階
部分が潰れていた（1月20日）。

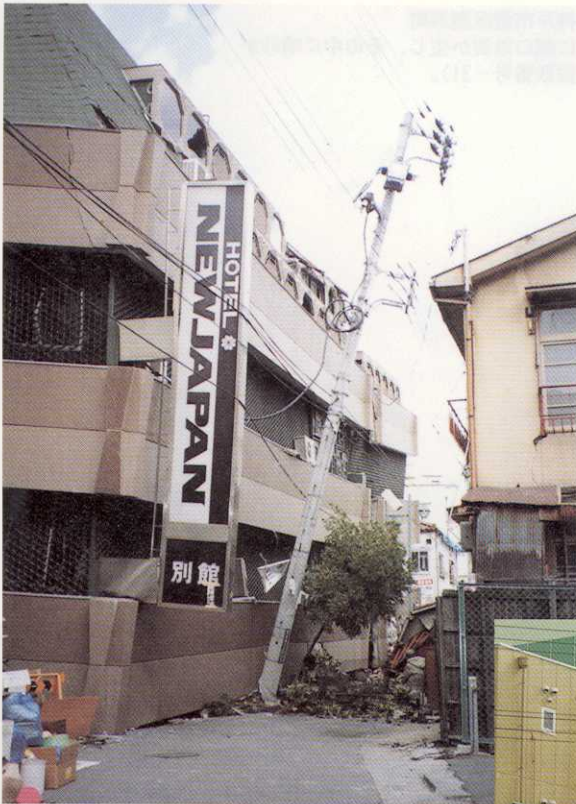
写真-67 神戸市中央区中山手通1丁目
ホテルの1階部分が手前に倒れるように破壊した。また、道路側に倒れ込んだ2階建ての家屋も見える。

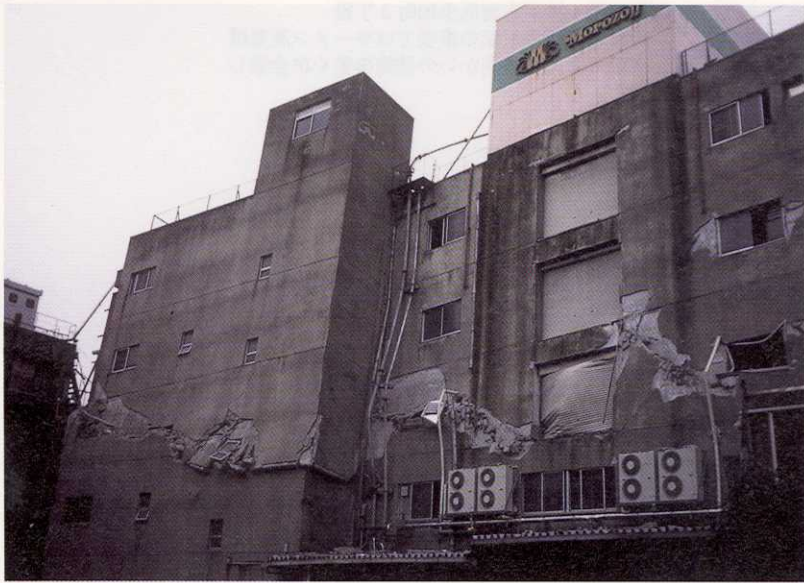
写真-76 神戸市東灘区御影塚町1丁目
菓子工場の3階が破壊していた(2月5日)。

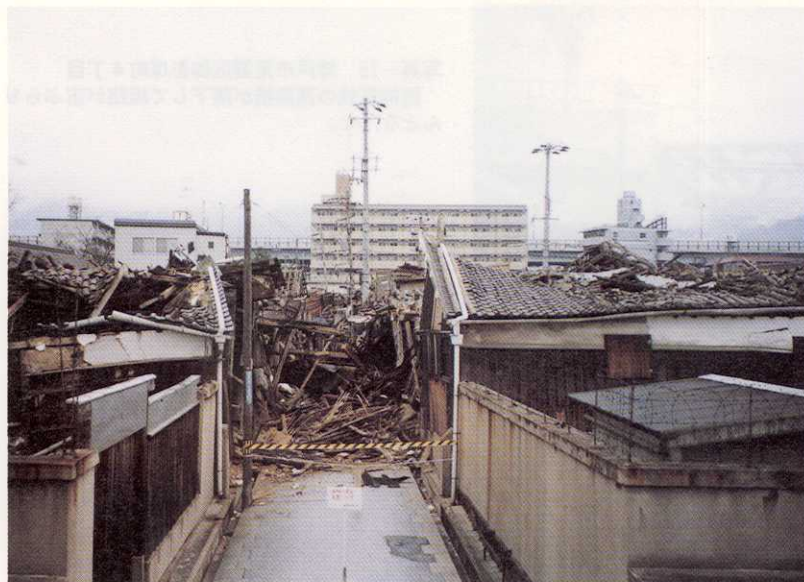
写真-78 神戸市東灘区御影石町1丁目
古い木造の酒蔵がいたる所で全壊していた。

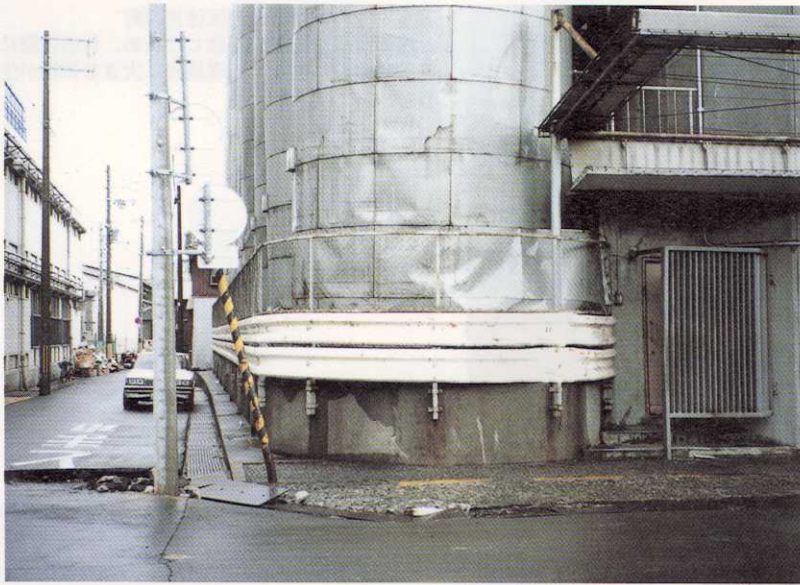
写真-79 神戸市東灘区御影本町3丁目
酒を入れるタンクの底部が破損したため、中に入っていた酒がもれていい臭いがしていた(2月5日)。

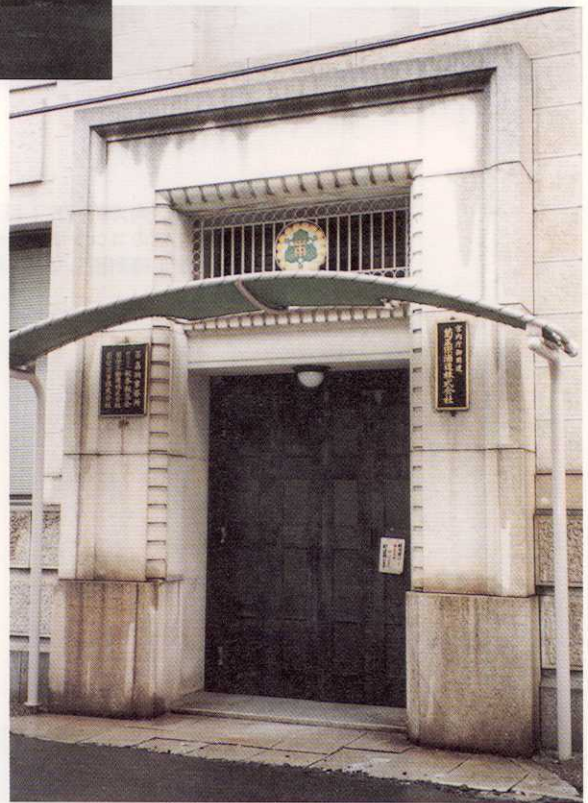
写真-81 神戸市東灘区住吉南町
伝統的な木造の酒蔵の中間部が壊れていた。

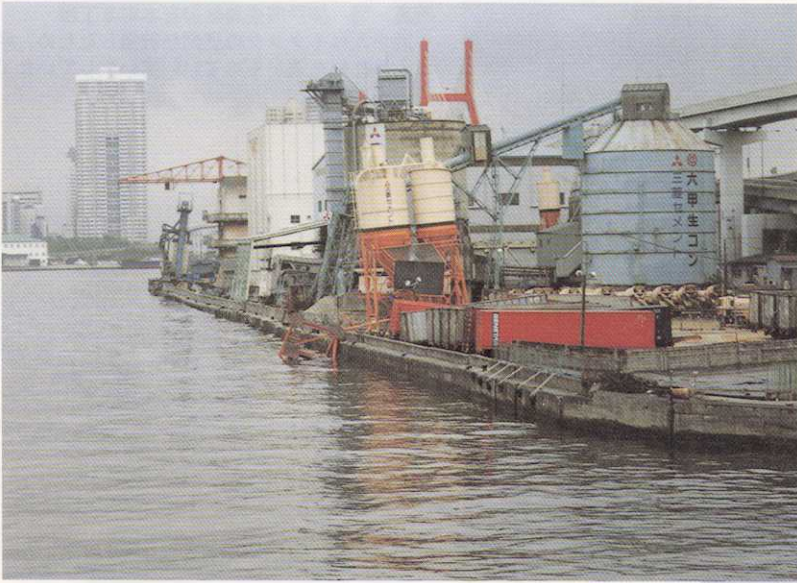
写真-82 神戸市東灘区住吉浜町
護岸が少し海側に移動したため、背後地盤に亀裂や陥没が生じ、工場施設に大きな被害が生じた。

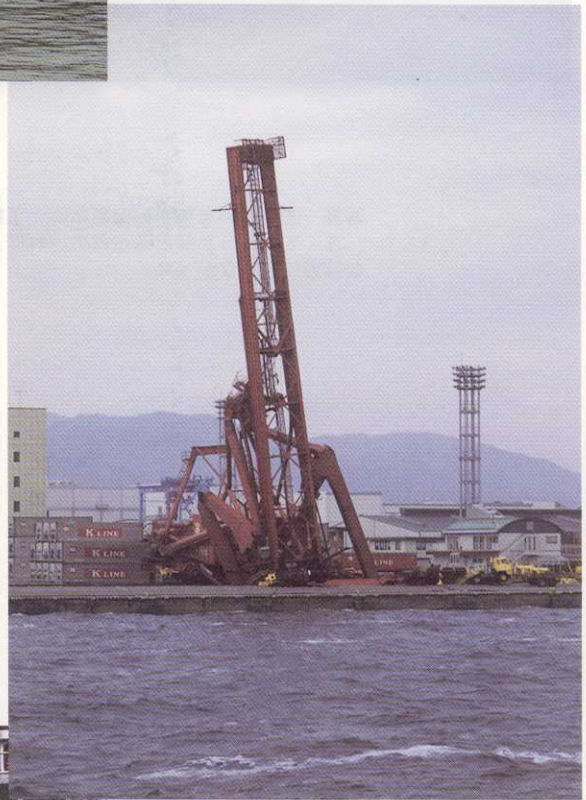
六甲アイランドは、1972年に建設が着手され、120 000 000 m^3 の埋立て土量を要して、1992年に完成した580haの人工島である¹⁰⁾。岸壁はほとんどケーソンを用いた重力式構造であった。岸壁はポートアイランドと同様に、ケーソンが海側に最大で数m位移動したため、その背後地盤が陥没していたところが多く見られた。このため、コンテナクレーンが股裂きの状態になり、脚部が座屈するなどほとんどの荷役機械に被害が生じていた [写真-85]。倒壊したクレーンを見たのは向洋町西のコンテナバースにある1機のみであった [写真-83]。

写真-83 神戸市東灘区向洋町西6丁目
六甲アイランド南西部のコンテナ・バースにある鋼鉄製の荷揚げ機械が1機倒壊した(1月20日)。

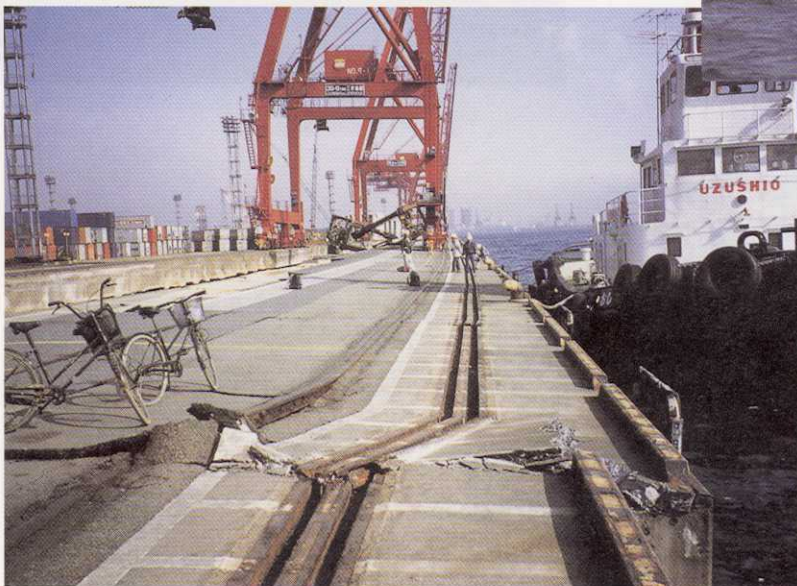
写真-84 神戸市東灘区向洋町東
六甲アイランド南東部にある岸壁が海側に移動したため、荷役機用のレールが折れ曲がった(1月21日)。

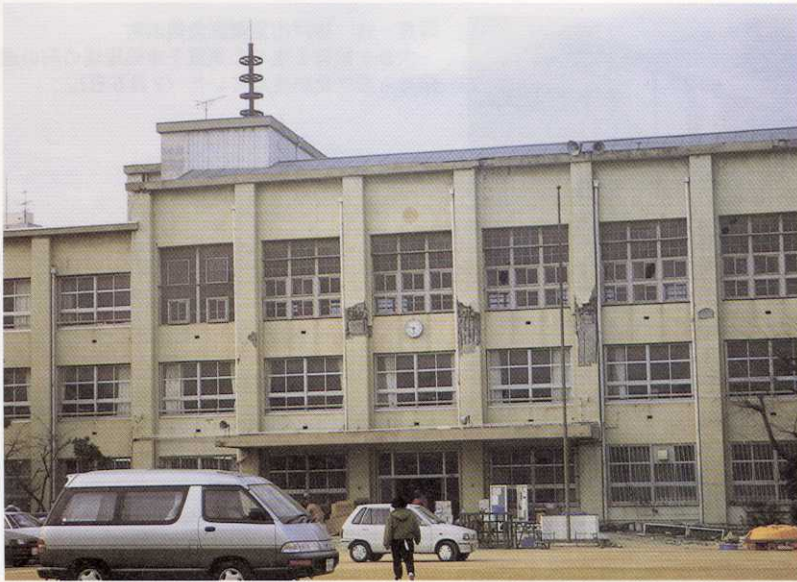
写真-94 神戸市東灘区青木4丁目・本庄小学校
鉄筋コンクリート製の柱にせん断亀裂が生じた。この後、校庭などにテントがならび住民の避難場所となり、頻繁にTV報道されるようになった。

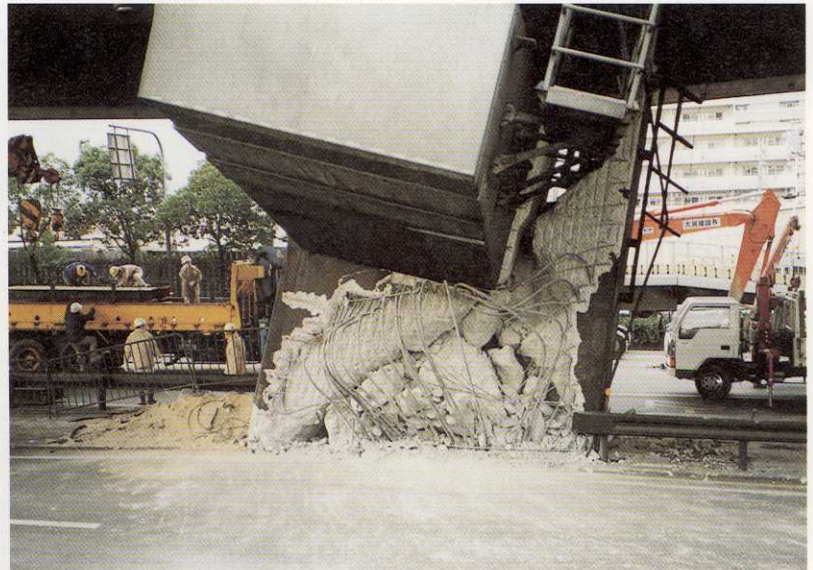
写真-95 神戸市東灘区・阪神高速道路3号神戸線

阪神高速道路3号神戸線では、橋脚の破壊・橋桁の落下等の被害があちこちで生じていた。特に、神戸市東灘区では被害が顕著であった。深江付近では多くの橋脚が転倒・崩壊していた。神戸商船大学付近から深江交差点の少し東側までは、矩形の単柱式橋脚にせん断ひび割れが生じており、なかにはせん断破壊して崩壊したものもあった [写真-95,96]。その東側では芦屋川付近まで約600mにわたってピルツ橋脚と呼ばれる上部構造物と一体となった円柱形の橋脚が17本全て破壊し、北側に倒壊していた [写真-97~100]。

深江南町4丁目では、高速道路の単柱式橋脚がせん断破壊し崩壊した（1月20日）。

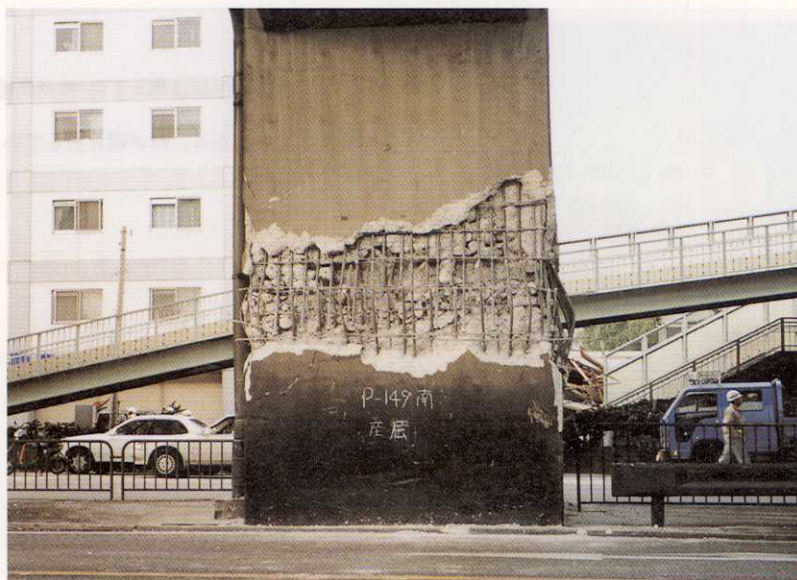
写真-96 神戸市東灘区・阪神高速道路3号神戸線

国道43号の深江交差点上にある3号神戸線では、単柱式の橋脚にせん断ひび割れが生じた。

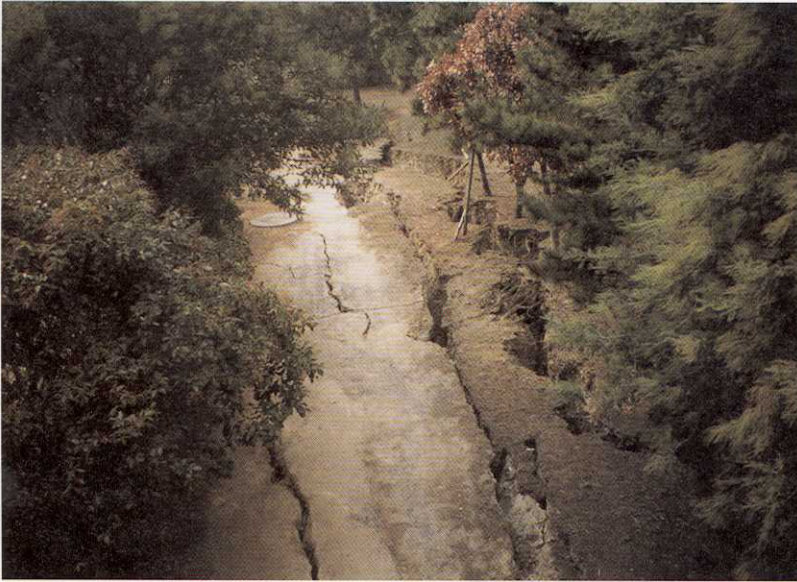
写真-109 芦屋市若葉町
宮川沿いでは擁壁が川の方に膨み出しており、その背後の地盤に亀裂が走り、噴砂も見られた。

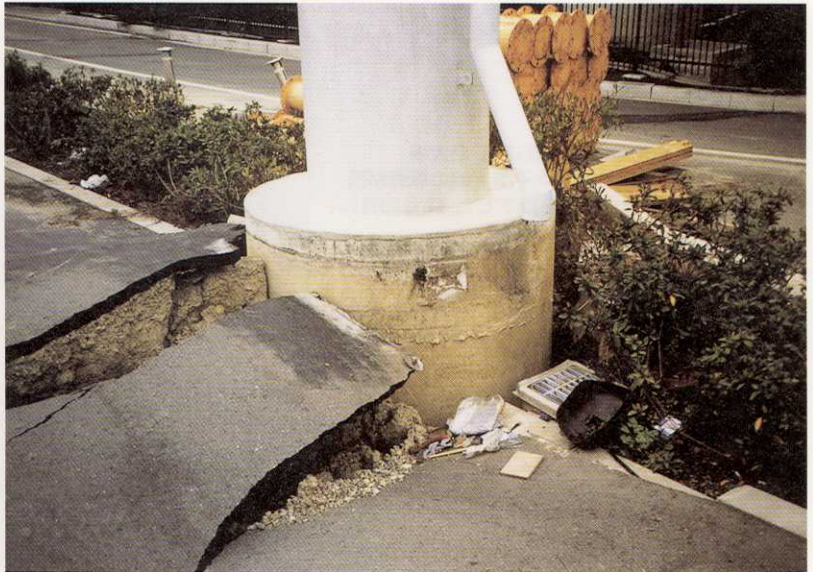
写真-110 西宮市西宮浜
支柱の浮き上がりを見ると、地盤は約40cm沈下したようである。

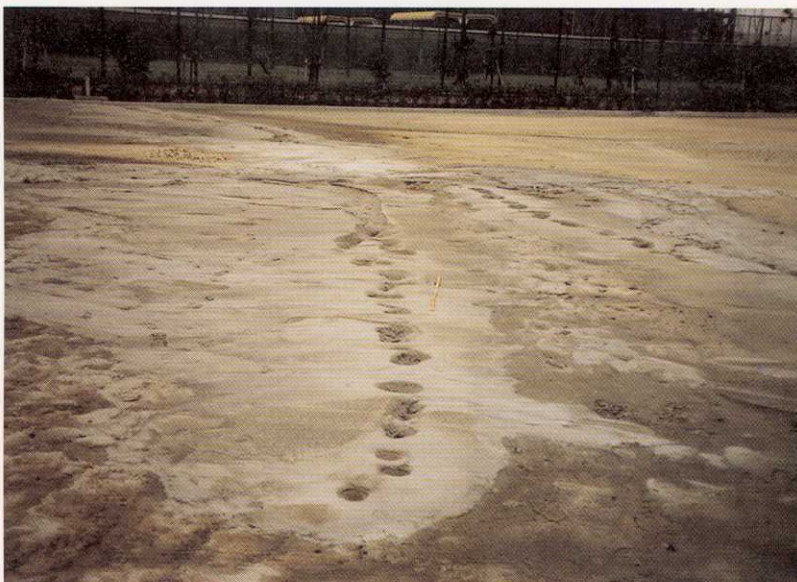
写真-111 西宮市西宮浜
大学のグラウンドでは、至る所で亀裂から砂が噴き出していた。

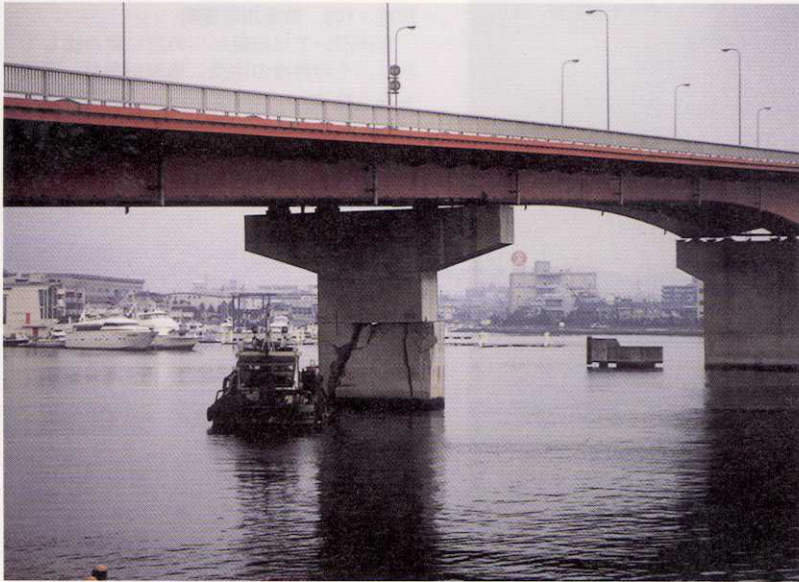
写真-112 西宮市西宮浜・西宮大橋
橋脚の下部が破壊したため、通行できなくなっていた。

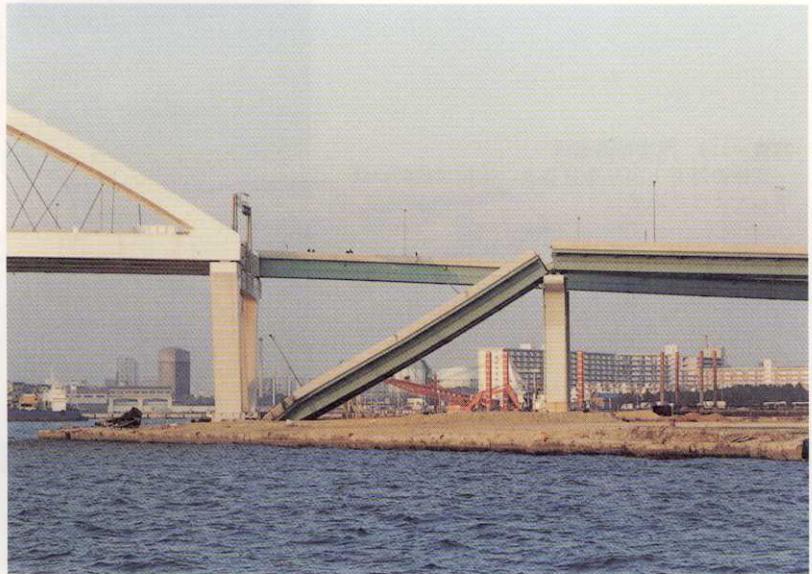
写真-113 西宮市甲子園浜・西宮港大橋
阪神高速道路湾岸線の甲子園浜側の橋脚が西側に移動したため、橋桁が落下した(1月20日)。

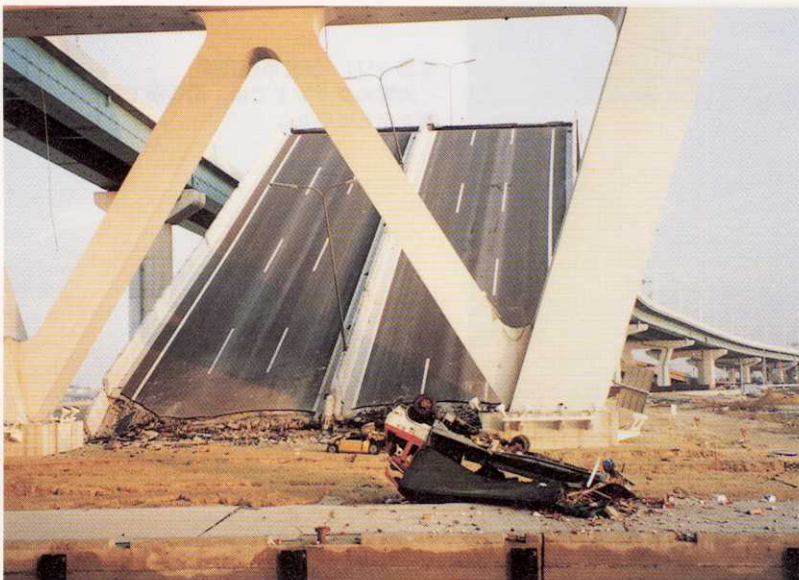
写真-114 西宮市甲子園浜・西宮港大橋
橋桁が落下したことにより、2台の自動車
が滑り落ちて転倒したため、運転手は死亡した。

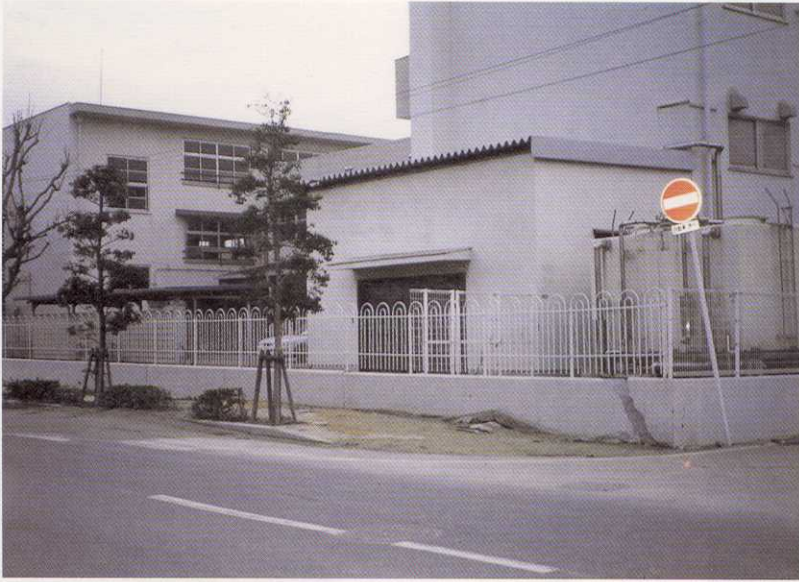
写真-121 西宮市南甲子園3丁目
液状化により、南甲子園小学校の塀が破損し、側溝が折れ曲がり、道路標識が傾斜するなどの被害が生じた（採取番号-23）。

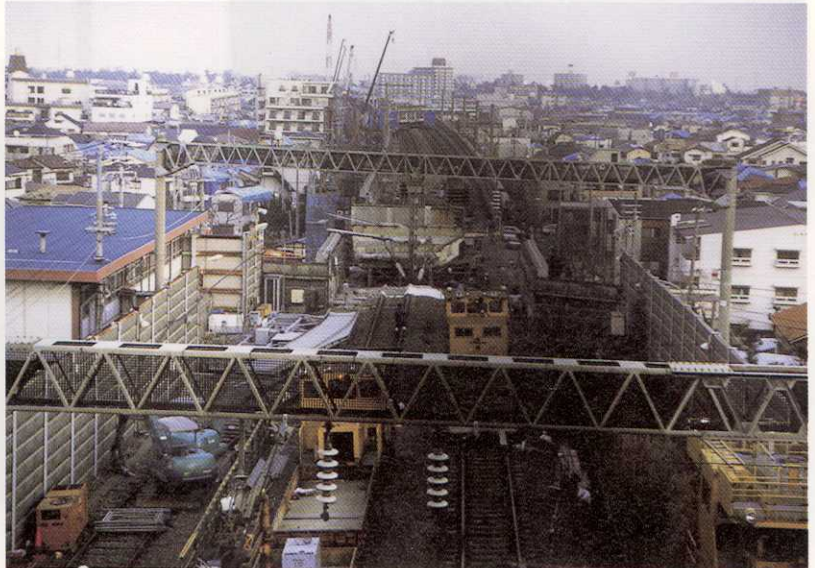
写真-122 西宮市甲東園4丁目・JR山陽新幹線
六甲トンネル出口付近から東側を見ると、あちこちで高架橋が落下するなどの被害が生じていた（2月8日）。

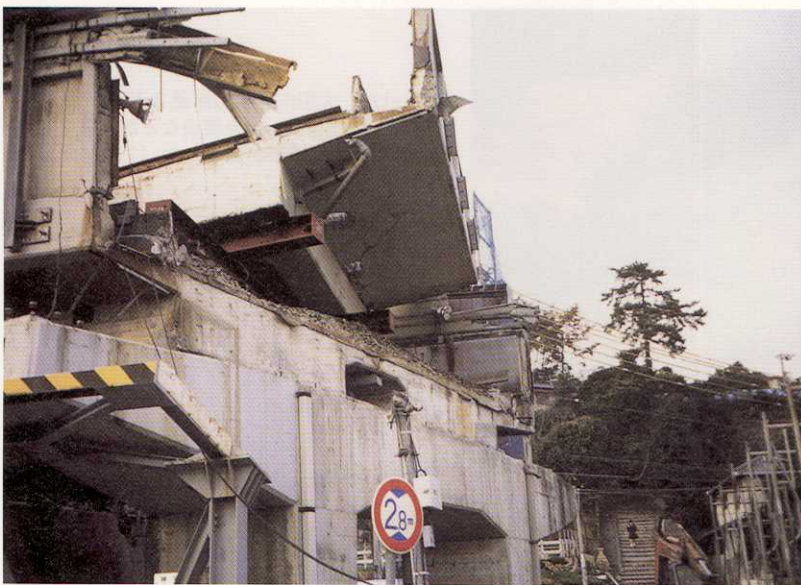
写真-123 西宮市松籟荘・JR山陽新幹線
落下した高架橋を取り除く作業が行われていた。また、丘陵地には崖崩れ防止のためにかけられた青いビニールシートが見える。

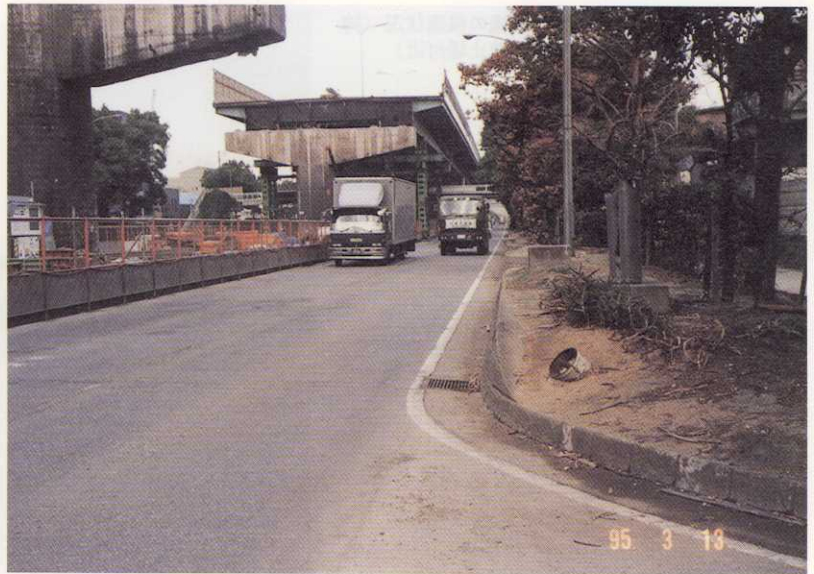
写真5 阪神高速道路神戸線の落橋区間の桁の
撤去後の状況 (西宮市浜脇町付近)

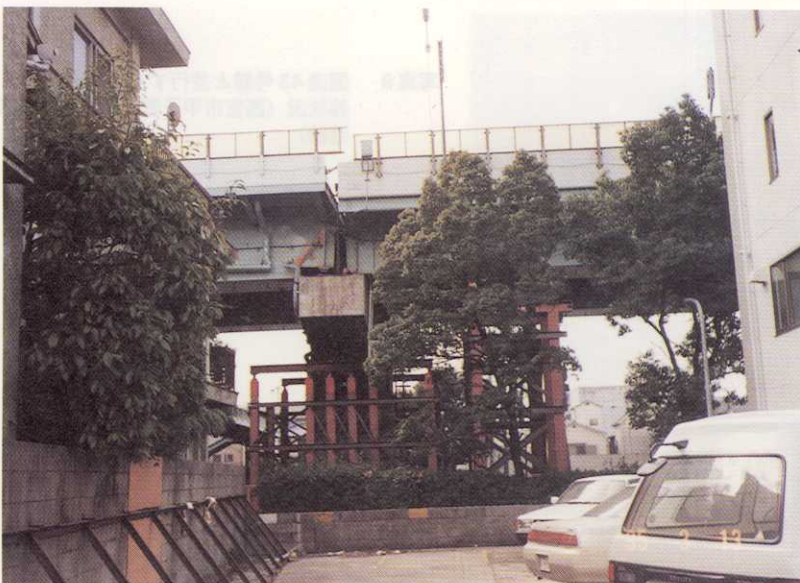
写真6 阪神高速道路神戸線の高架橋桁の損傷
状況 (西宮市浜脇町付近)

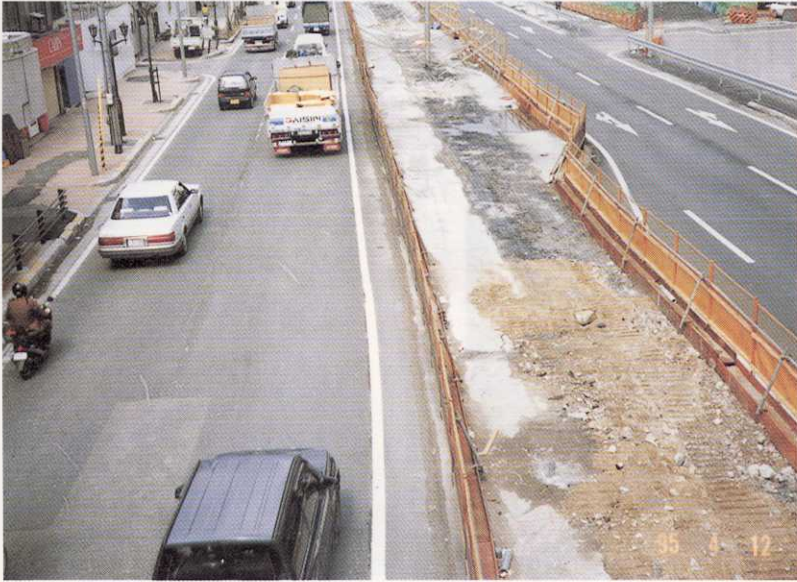
写真7 阪神高速道路神戸線高架橋の撤去後状況（神戸市中央区海岸通付近）

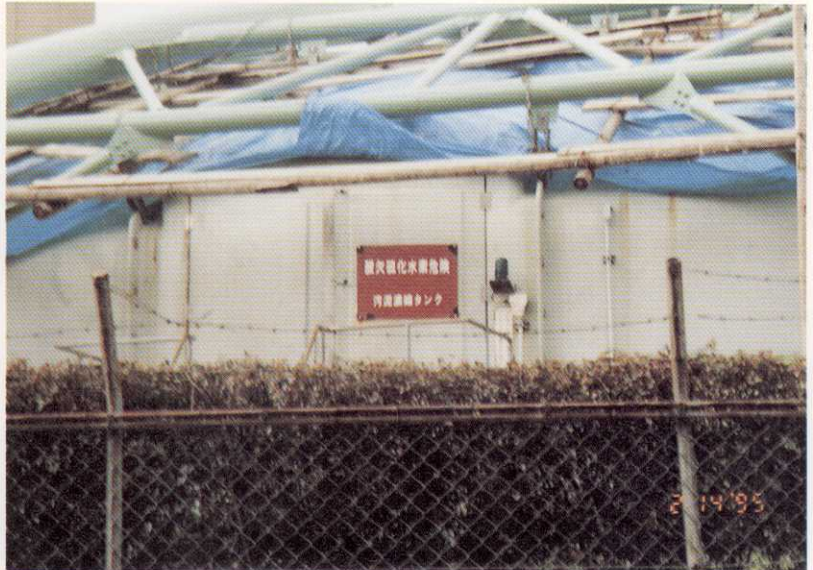
2月14日は、高砂を出てJR明石駅経由で神戸着、高速神戸より山陽電鉄で三宮、さらに阪神電鉄代替バスにて御影着。御影駅より阪神電鉄にて魚崎駅に着き、東灘下水処理場をめざす。その間、東クリーンセンターに向かう廃棄物運搬車が多数みられた。東灘下水処理場では、処理場外からの目視ではあるが、かなりのダメージを受けている。下水臭もかなりひどい。周辺から少しではあるが処理水らしき水が側溝に漏れ出ている。液状化により噴出した細砂も周辺に見らる。円筒タンクに近い（直径20から30m程度）汚泥の濃縮施設も青いシートが掛けられている（写真5、6）。その反対側の同じ規模のタンクが傾いており、当分復旧しそ

写真 6 東灘下水処理場のタンクの破損状況

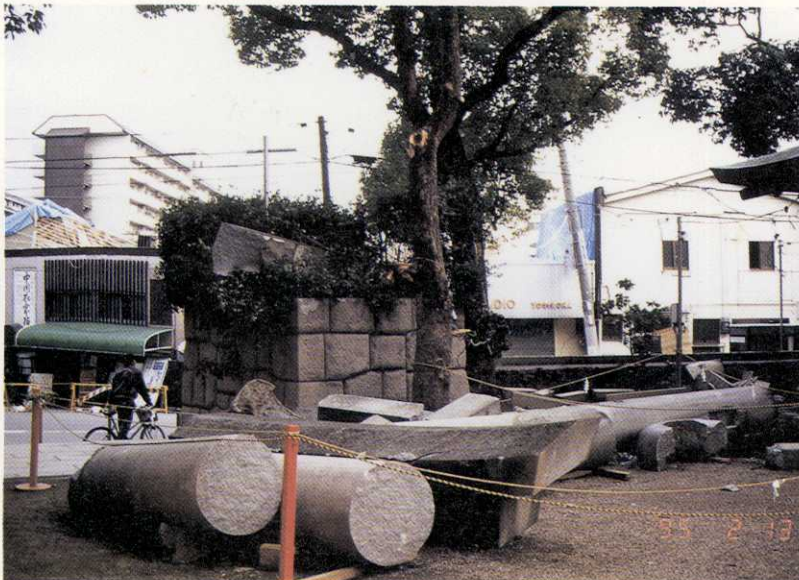
写真12 破壊された鳥居（長田神社）

湊川に添った公園には避難している人が全くいなかった。公園には老人の集会所もあったようであるが、人影はなかった。これは川の上に造られた高速道路が原因で、写真でも分かるように湊川ランプは桁がズタズタに外れ（写真10）、周囲の人々に不安を与えていたからである。桁の外れた高速道路は、景観的に大変強い不安感を住民に与えたと考えられる。湊川を上流に行った新湊川緑地は周辺に高速道路がなく、避難民、ボランティアが多く滞在していた。川の上流に破壊を免れたブロック塀があった（写真11）。塀の上には盆栽が乗っており、それらにも被害はなかったようである。塀を這うツタのせい、地盤のせい、判別がつかなかった。ただ近くの長田神社では、石の鳥居は崩壊（写真12）し、一方で有名な大クス、ケヤキに被害はなかった。
