兵庫県南部地震と環境

Hanshin Earthquake and the Environment

森田 昌敏、陶野 郁雄 編

兵庫県南部地震による地盤災害

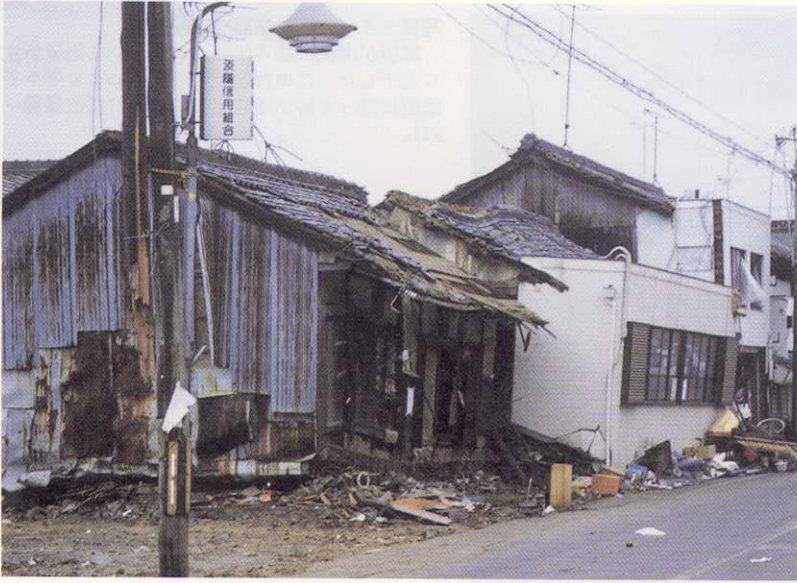
写真-1 一宮町郡家・2階家の倒壊
1階部分が、手前の家はべちゃんこに、次の家は道路側に傾いて倒れた（1月22日）。

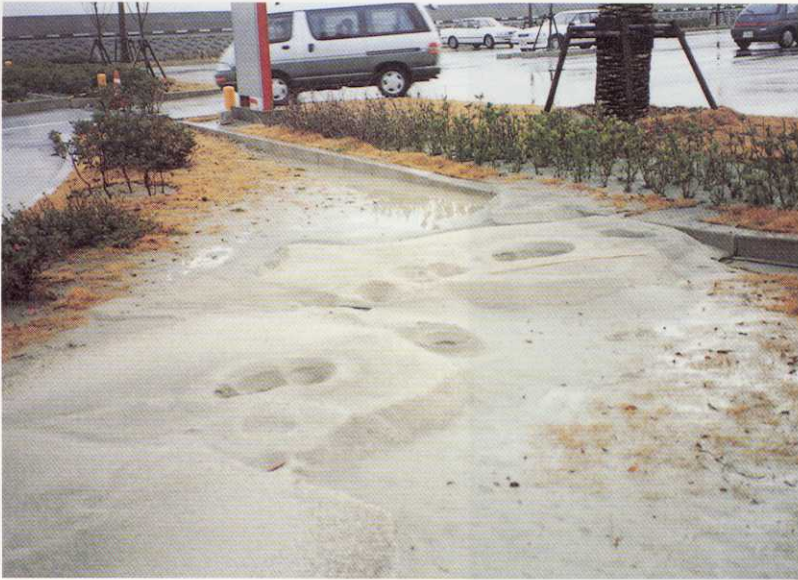
また、津名町の志筑新島では液状化して噴出した砂の上に地下水面上にあった乾燥した埋立て砂が噴き出したことも特徴の1つに挙げられる [写真-19]。津名町の人工島における噴砂の粒度試験結果を図-13に示す。これによると、佐野リゾートアイランドでは、山砂で埋め立てたためか礫分を 10%程度含んであまり分

写真-19 津名町志筑・志筑新島
ショッピングセンターとなっているこの地区でもいたる所で噴砂が見られた。ここでは、乾燥した埋立て砂も噴き出していた（採取番号-27）。

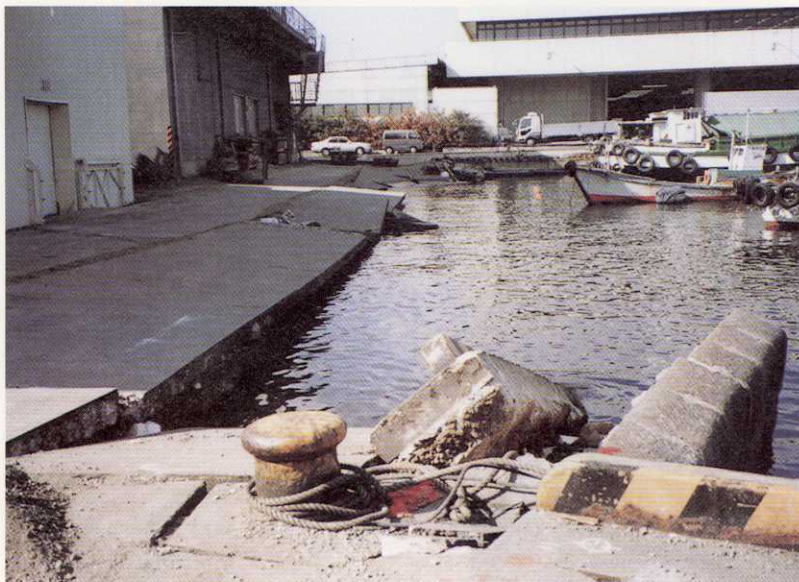
写真-30 神戸市兵庫区築地町・兵庫港
港管理事務所付近の岸壁が崩壊し、エプロン
部が海没した。

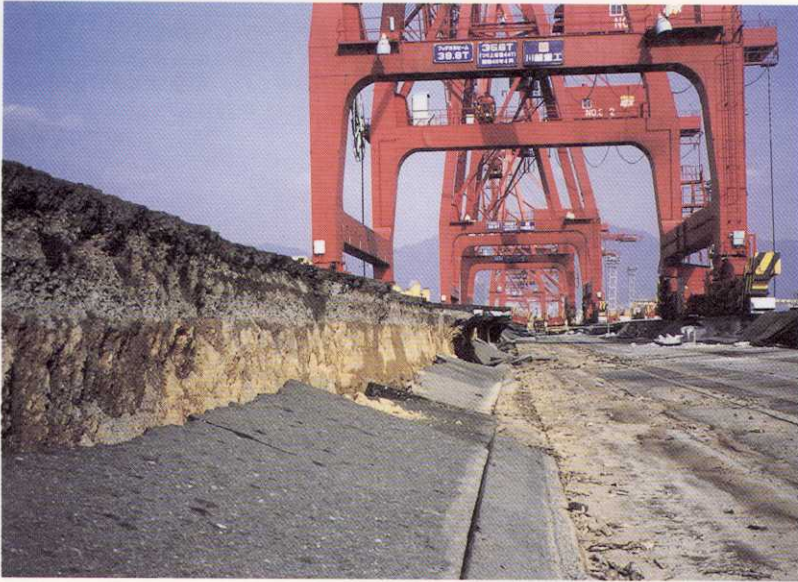
また、港の護岸や岸壁では、海に向かって膨み出したり、その背後にあるエプロン部が沈下する被害が生じる [写真-31]。

ポートアイランドの調査は、1月20日と21日に行った。ほぼ島内全体にわたって地盤変状が著しく、甚大な被害が生じていた。岸壁はほとんどケーソンを用いた重力式構造であった。あちこちのコンテナ・パースで地盤が1~3mくらい沈下し、陥没していた [写真-31, 46]。ほとんどの荷役機械に被害が生じていた。岸壁が海側に移動したため、クレーンが股裂きの状態になり、脚部が座屈したり脱輪していた [写真-45]。北公

写真-31 神戸市中央区港島1丁目
ポートアイランド西コンテナ埠頭では、約
1.5m沈下した（採取番号-11）。

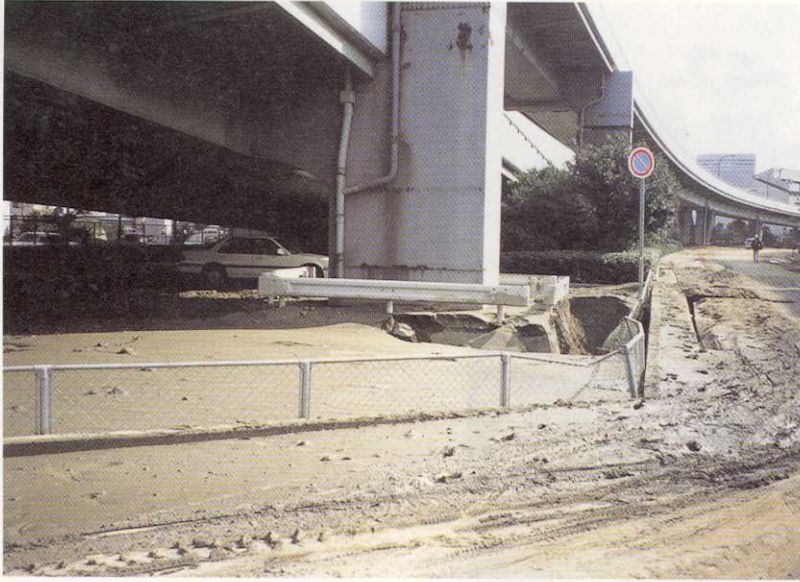
では表-2と図-3を見て分かるように、人工地盤で顕著に液状化したことを反映してか、粒径0.075mm以下の細粒分を多く含んでいるものが目立ち、中には砂分より細粒分の方が多量のものもあった。また、直下型地震を反映したためか、約半数の噴砂試料に礫分が含まれており、中には10%を超えるものもあった。直径75mm以上の粒子が見受けられる噴砂については、試料採取を行わなかったため、実際はこれらの図表に示したものよりもかなり粗い噴砂もあった [写真-37]。

写真-37 神戸市中央区港島2丁目
神戸大橋から南下する高架道路の橋脚脇の地盤が液状化に伴って噴き出したため、大きな穴ができていた。周辺には飛び出した礫が散乱していた。

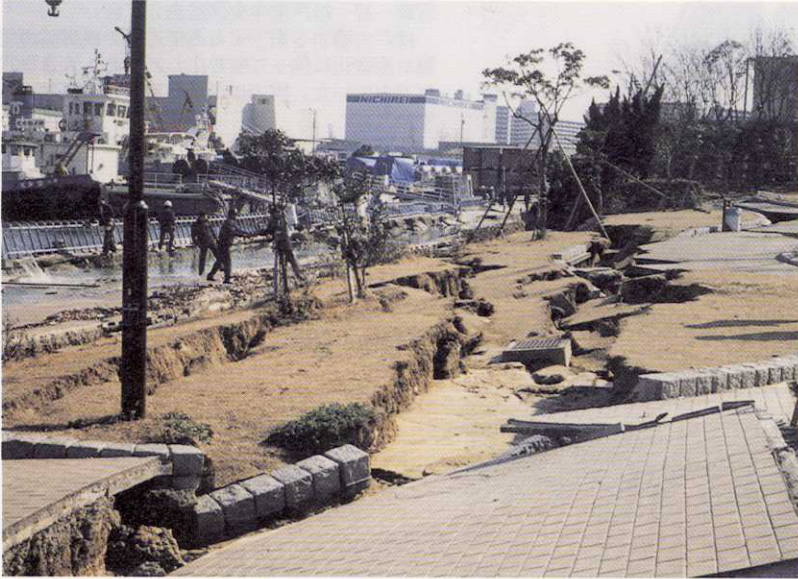
園などでは護岸が大きく海側に移動し、何本もの亀裂が護岸と平行に生じていた [写真-34, 40]。広範囲に地盤が50cm以上沈下しており、相対的に浮き上がった杭基礎の建物や支柱などが随所に見られ、緩く埋め立てられていたことが窺える [写真-32, 44]。

写真-40 神戸市中央区港島3丁目
北公園では液状化によって地盤が崩壊し、護岸が大きく膨み出したため、背後の遊歩道が亀裂を伴って沈下し、水没した。

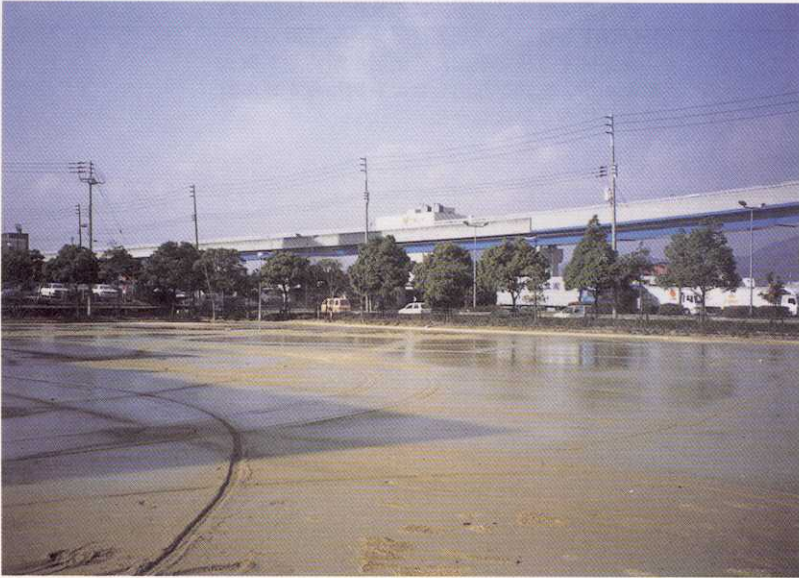
写真-43 神戸市中央区港島中町2丁目
神戸税関の駐車場でも液状化に伴って噴出した泥水はまだほとんど乾いていなかった（採取番号-12）。

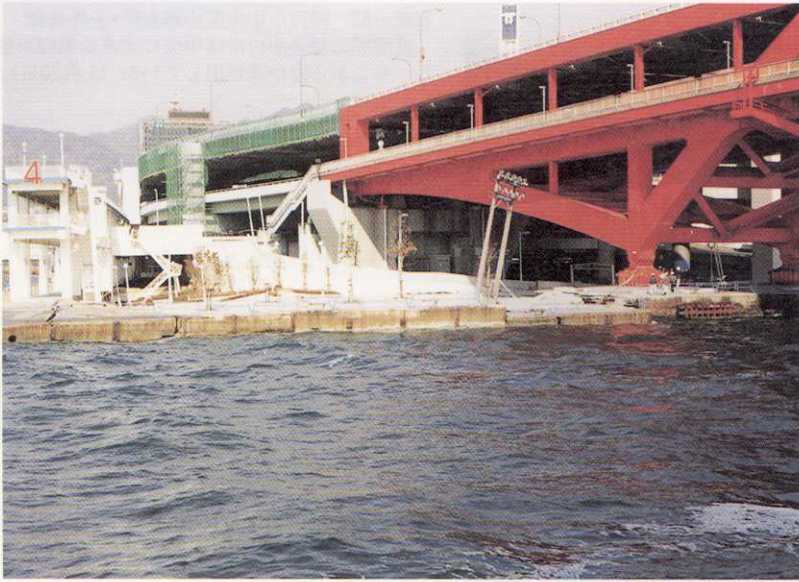
写真-48 神戸市中央区港島6丁目

岸壁が大きく海側に膨み出しており、背後のエプロン部が2m位沈下していた。

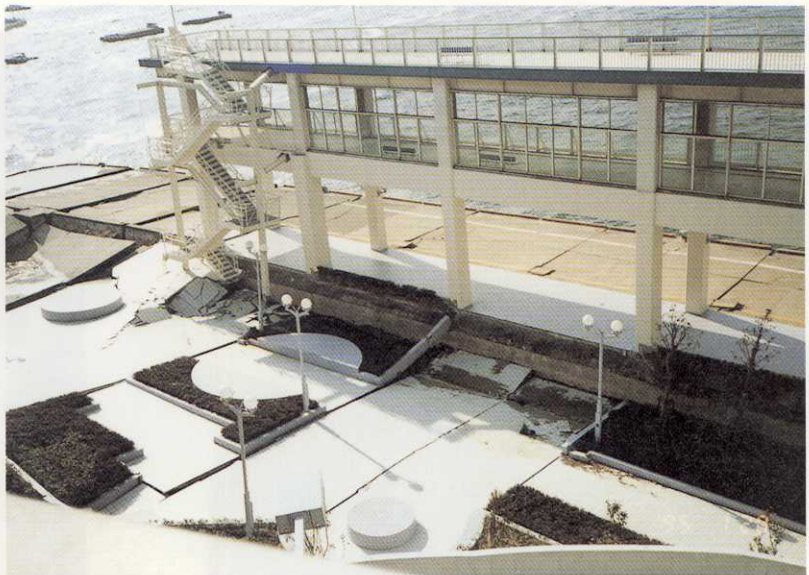
写真-49 神戸市中央区新港町・新港第四突堤
 ポートアイランド側から見ると、突堤先端部
 では神戸大橋の支承部がある所より左側の岸壁
 が右側より手前に約2m移動していた（1月20
 日）。

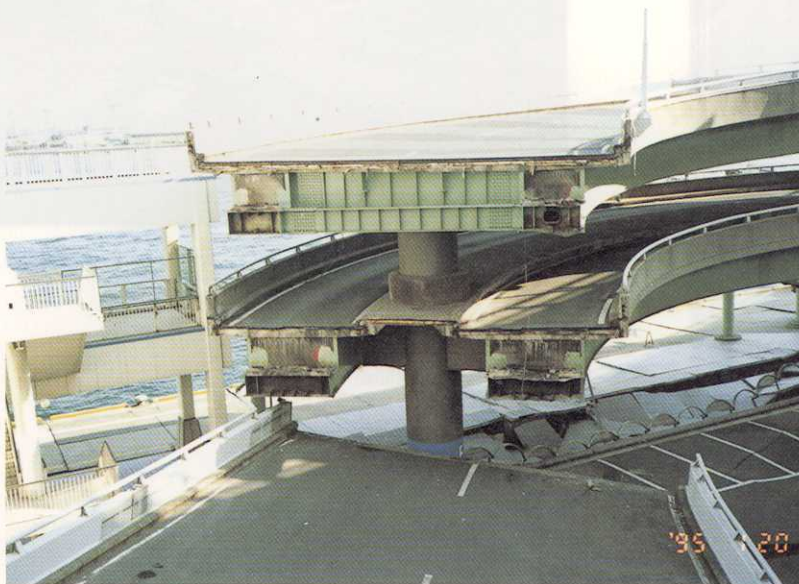
写真-50 神戸市中央区新港町・新港第四突堤
 神戸大橋から見ると、突堤先端中央部の地盤
 が約2m沈下していた。

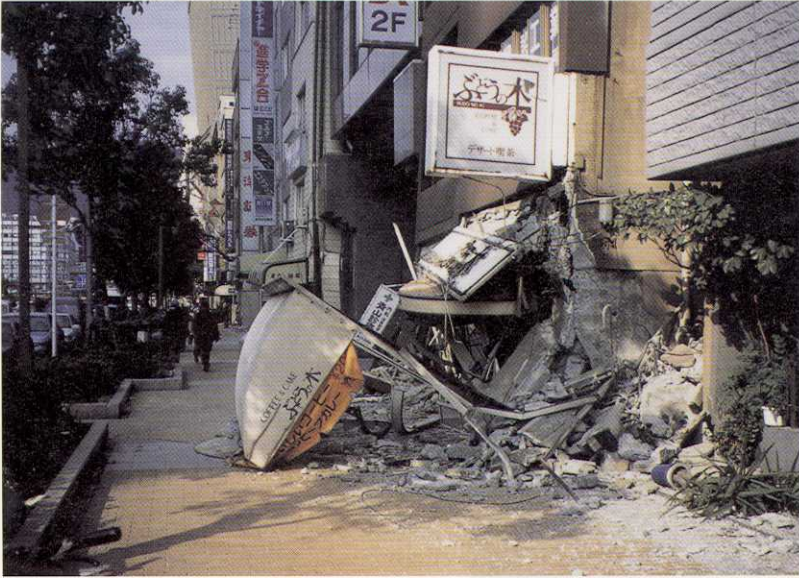
写真-54 神戸市中央区磯部通4丁目
写真-53の向かいにある3階建ての建物の1階部分が完全に崩壊した。

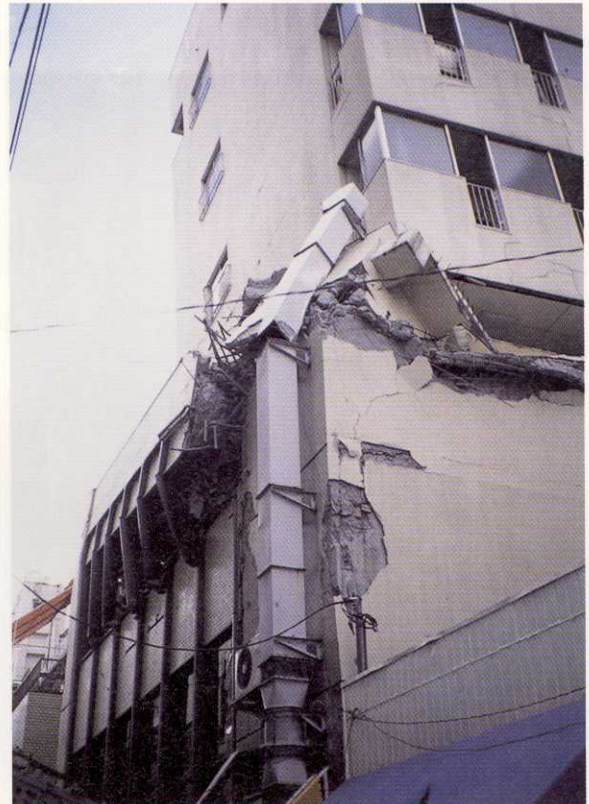
写真-64 神戸市中央区三宮町1丁目
9階建ての交通センタービルでは、中間の5階
部分が潰れていた（1月20日）。

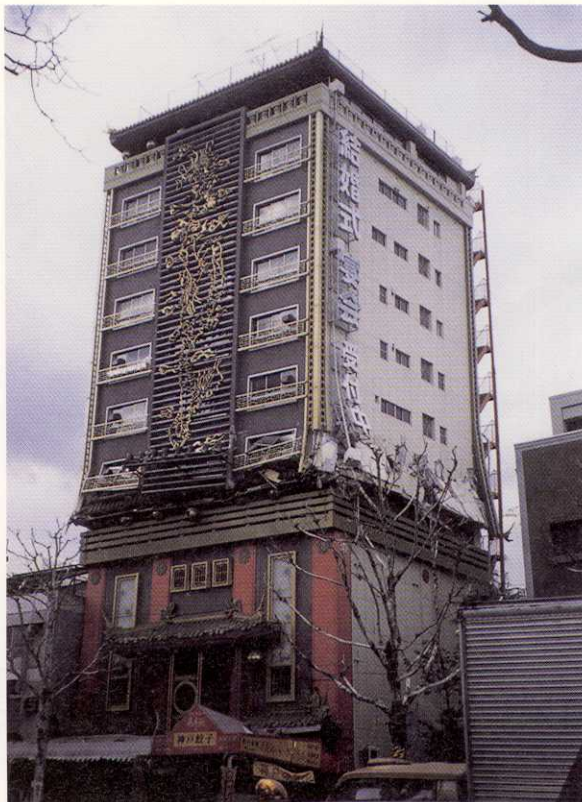
写真-65 神戸市中央区下山手通1丁目
構造様式の変わる中間階が押し潰され、上部
階が左側に傾いた。

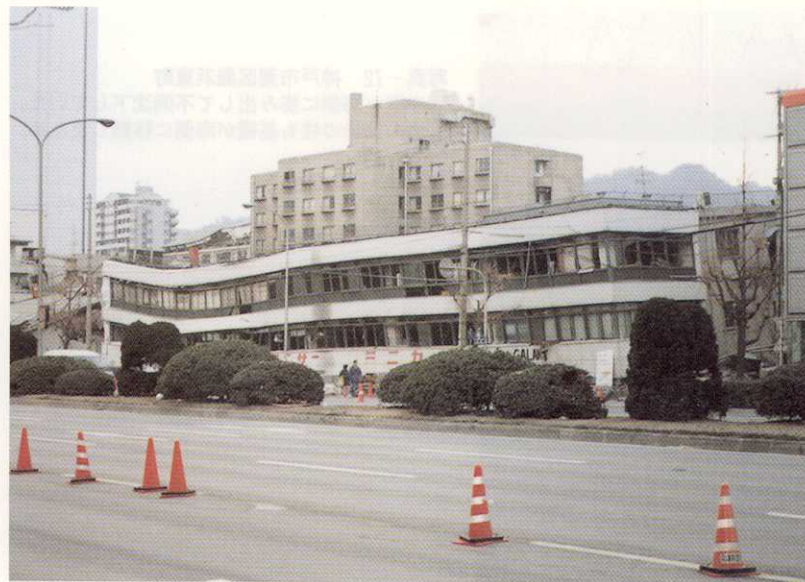
写真-69 神戸市灘区岩屋中町
国道43号線に面した自動車会社の1階ショールームが押し潰されるように破壊していた(2月5日)。

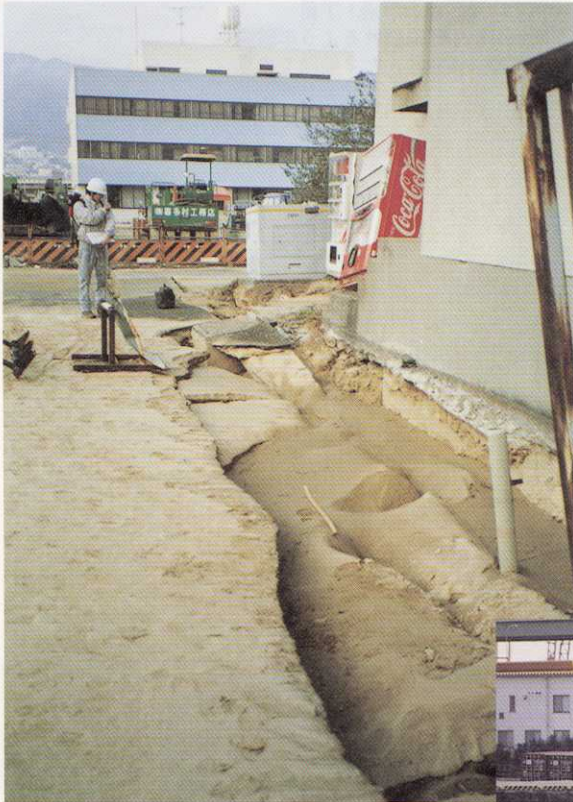
写真-70 神戸市灘区灘浜町
 建物の脇に開口亀裂が生じ、その中に噴砂が見られた（採取番号-31）。

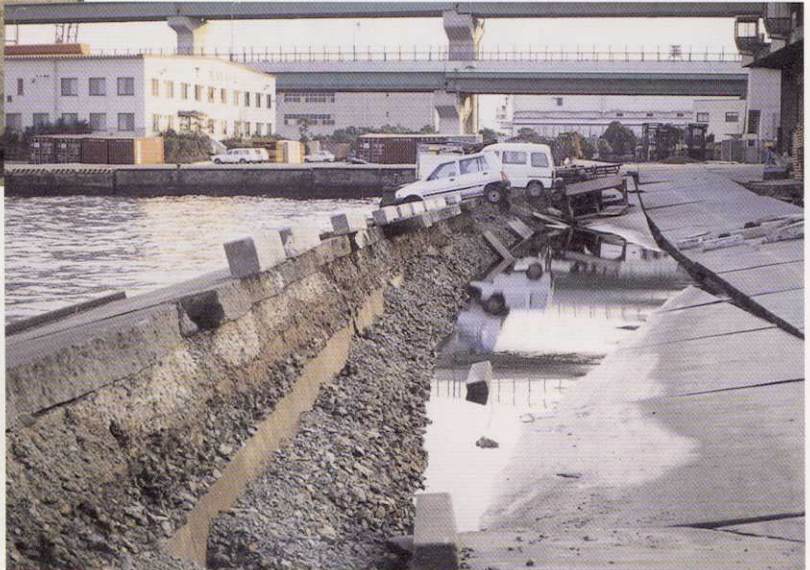
写真-71 神戸市灘区摩耶埠頭
 埠頭の入口付近では岸壁が海側に膨み出し、エプロン部が大きく沈下していた。

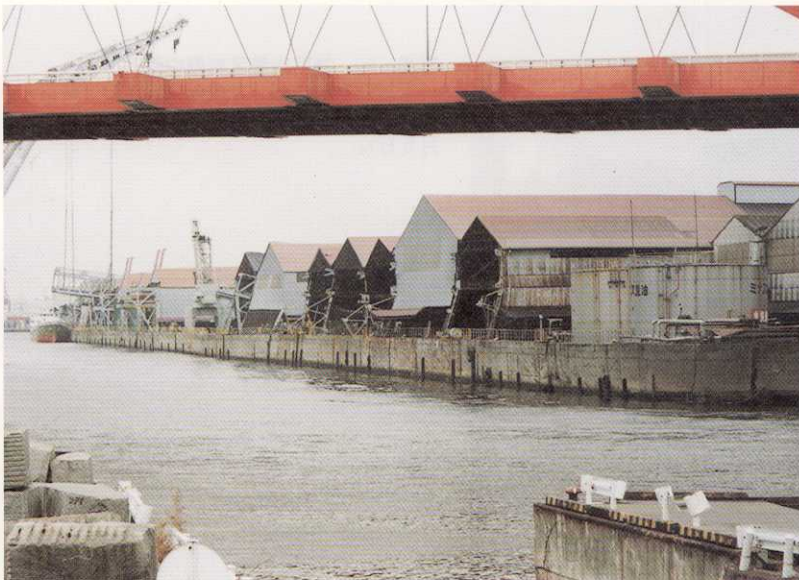
写真-72 神戸市灘区灘浜東町
 岸壁が海側に膨み出して不同沈下していた。工場の鉄骨の柱も基礎が海側に移動したため、傾斜していた。

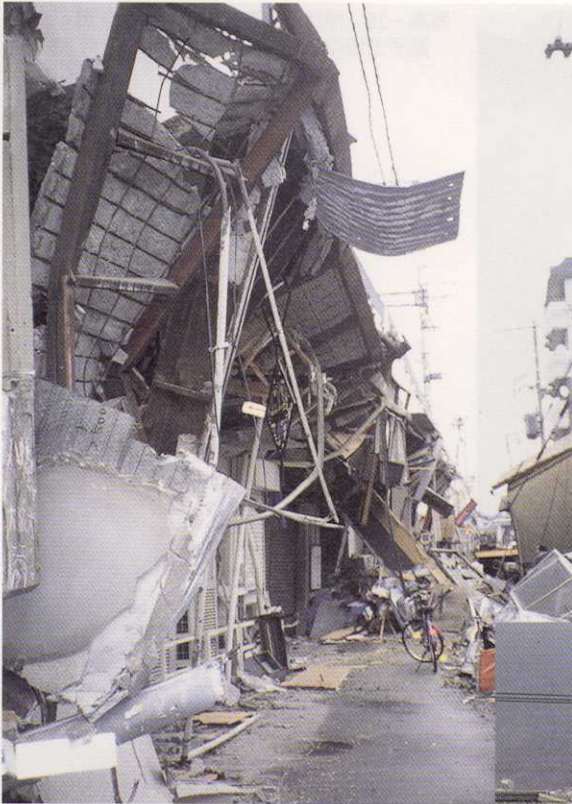
写真-73 神戸市灘区浜田町3丁目
阪神電鉄新在家駅の東側ではラーメン高架橋が破壊した。その向かいの建物の多くが全壊していた。

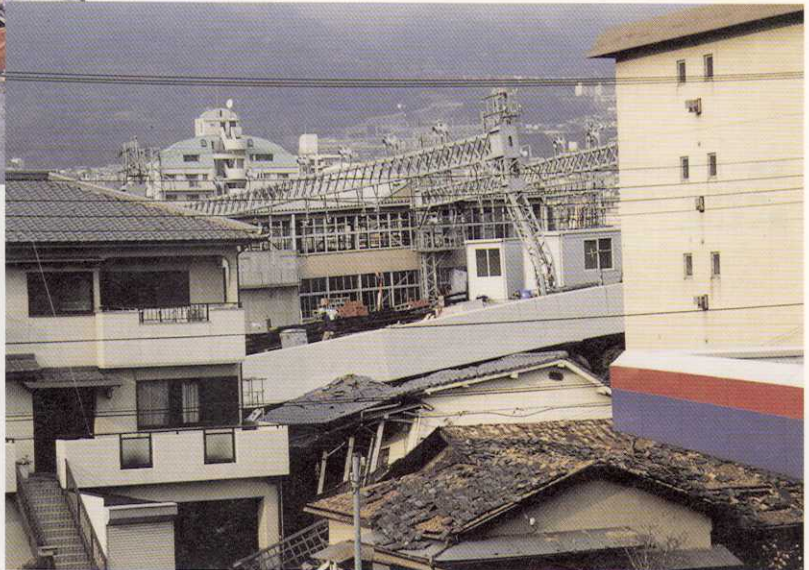
写真-75 神戸市東灘区御影塚町4丁目
阪神電鉄の高架橋が落下して線路が宙ぶらりんとなった。

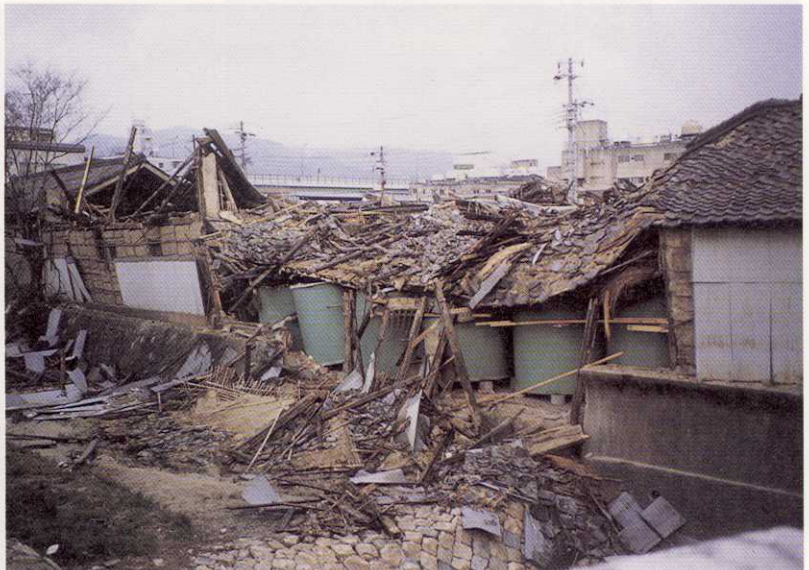
写真-77 神戸市東灘区御影塚町1丁目
あちこちで酒蔵が破壊したため、酒の臭いが
漂っていた。

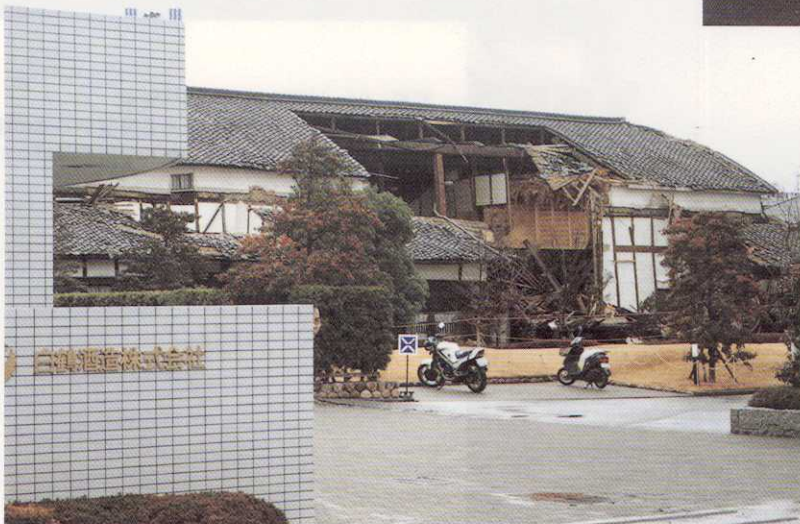
写真-81 神戸市東灘区住吉南町
伝統的な木造の酒蔵の中間部が壊れていた。

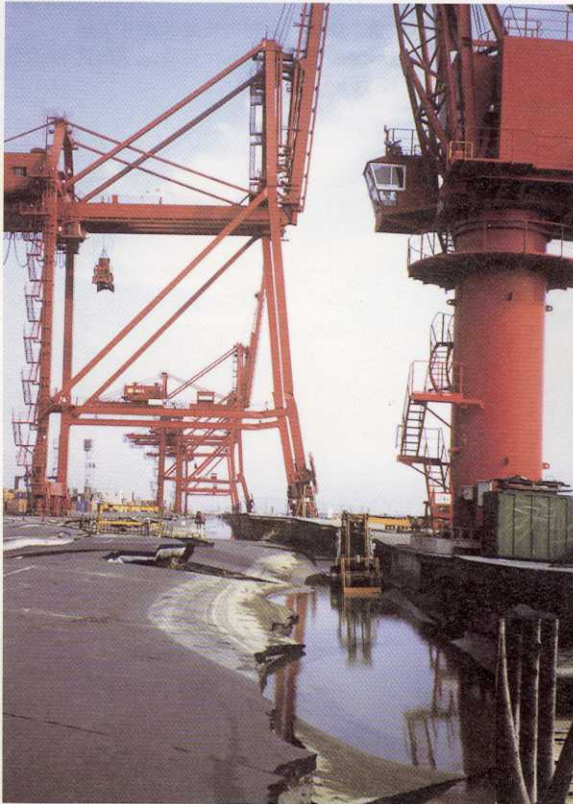
六甲アイランドは、1972年に建設が着手され、120 000 000 m^3 の埋立て土量を要して、1992年に完成した580haの人工島である¹⁰⁾。岸壁はほとんどケーソンを用いた重力式構造であった。岸壁はポートアイランドと同様に、ケーソンが海側に最大で数m位移動したため、その背後地盤が陥没していたところが多く見られた。このため、コンテナクレーンが股裂きの状態になり、脚部が座屈するなどほとんどの荷役機械に被害が生じていた [写真-85]。倒壊したクレーンを見たのは向洋町西のコンテナバースにある1機のみであった [写真-83]。

写真-85 神戸市東灘区向洋町東
六甲アイランド南東部にある岸壁の背後地盤が2m以上沈下したため、一部海没した。また、鋼鉄製の荷揚げ機械は不同沈下により何れも脚部が座屈していた。

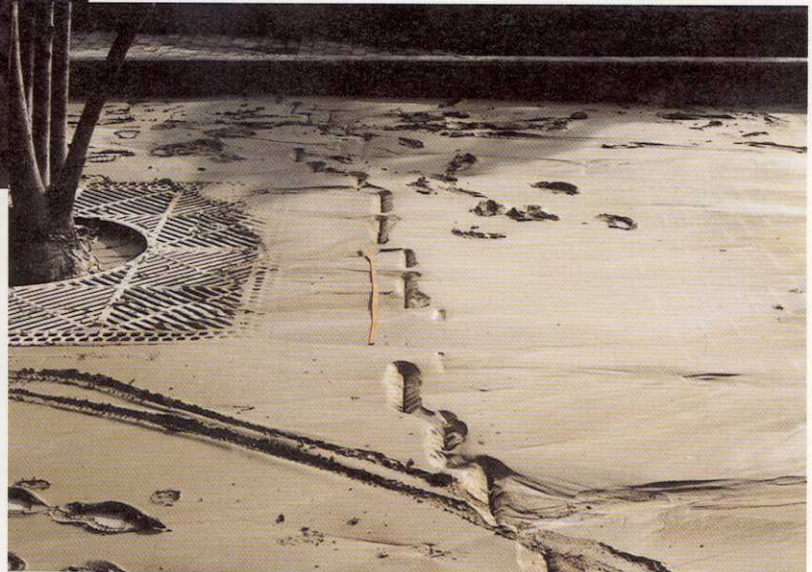
写真-86 神戸市東灘区向洋町中1丁目
シティヒルM13の公園は、周囲より1m以上高くなっているにも拘わらず、カラー敷石の間から液状化砂が噴き出していた（採取番号-15）。

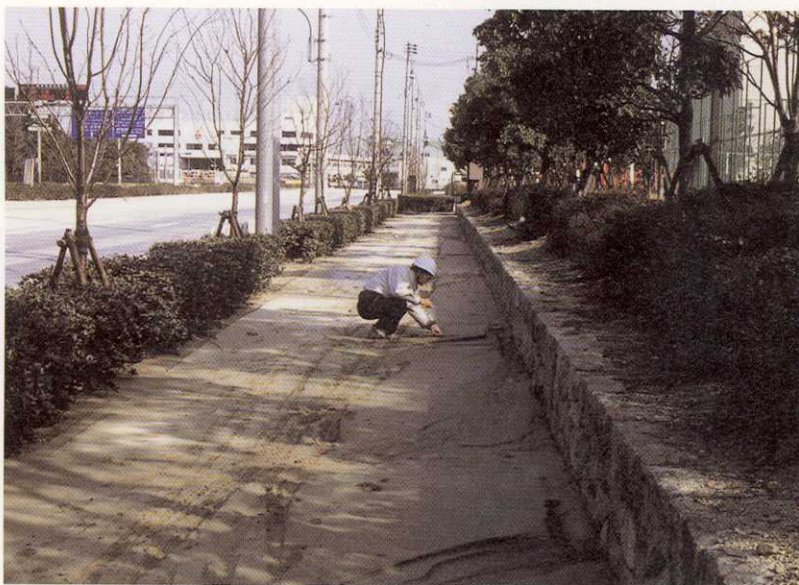
写真-87 神戸市東灘区向洋町中1丁目
六甲アイランド北部にある運動公園付近では、ほぼ全面的に液状化が生じており、いたる所で砂が噴き出していた（採取番号-16）。

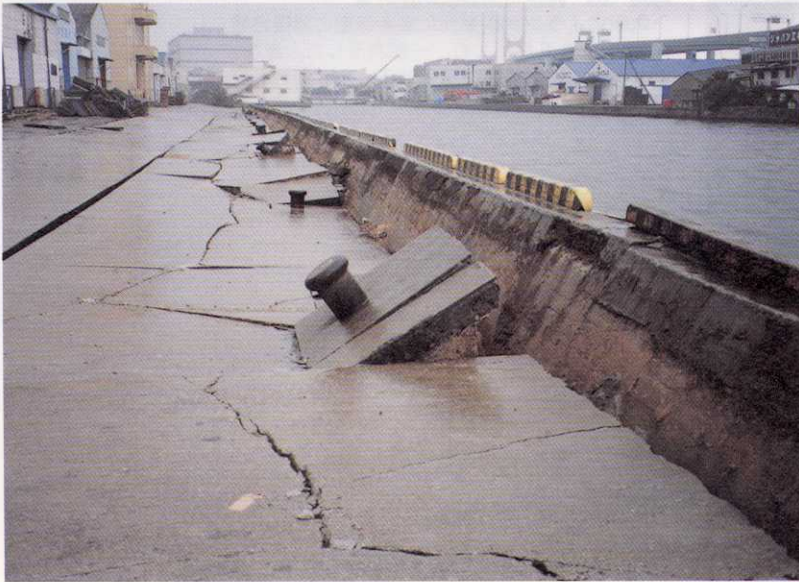
写真-88 神戸市東灘区魚崎南町5丁目
岸壁が海側に膨み出し、背後地盤が約1m沈下した(2月5日)。

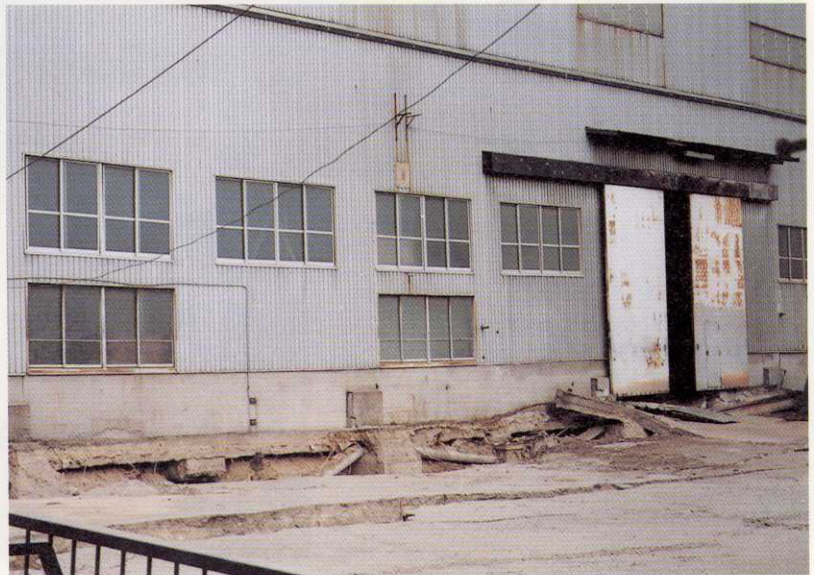
写真-89 神戸市東灘区魚崎南町3丁目
液状化により地盤が数10cm沈下したため、工場の基礎が相対的に浮き上がった。

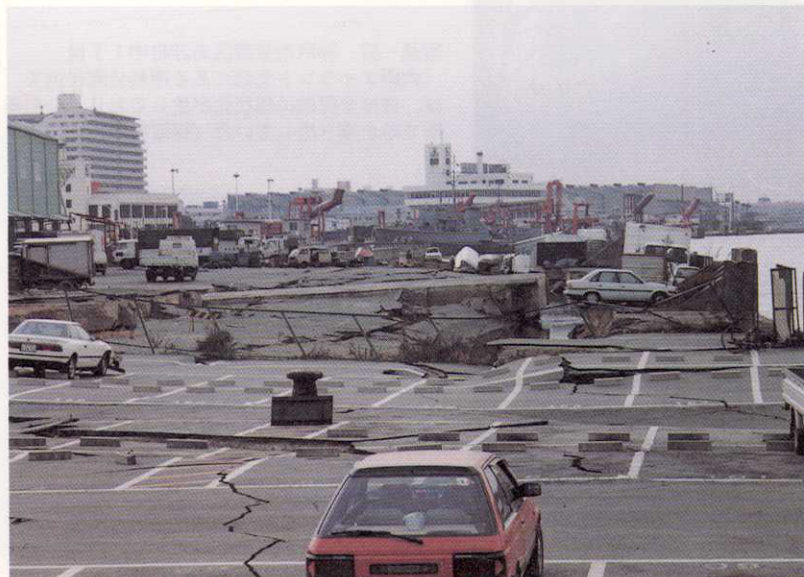
写真-90 神戸市東灘区魚崎南町1丁目
地盤が滑って、海側に大きく移動したため、岸壁に駐車していた自動車は何台も陸側に戻れなくなり、置き去りにされた。

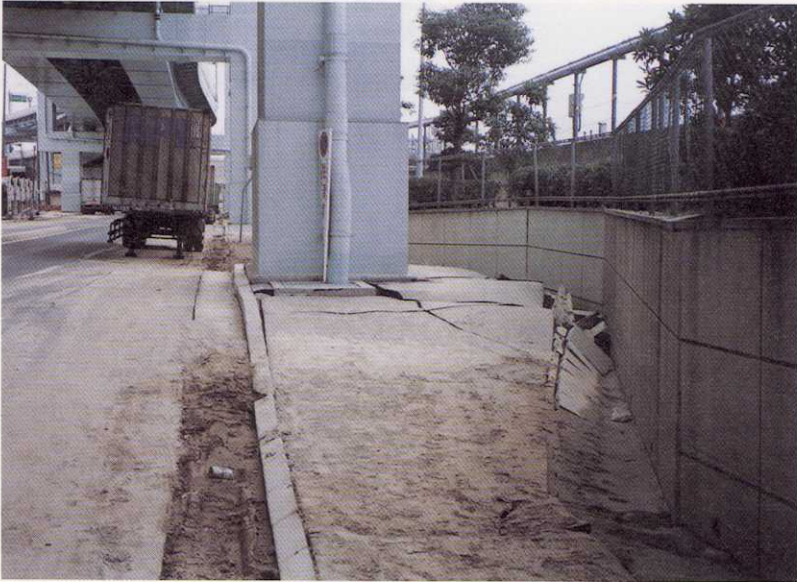
写真-91 神戸市東灘区魚崎浜町
大きな被害を生じた東灘下水処理場の前の道路でも液状化が生じていた（2月5日）。

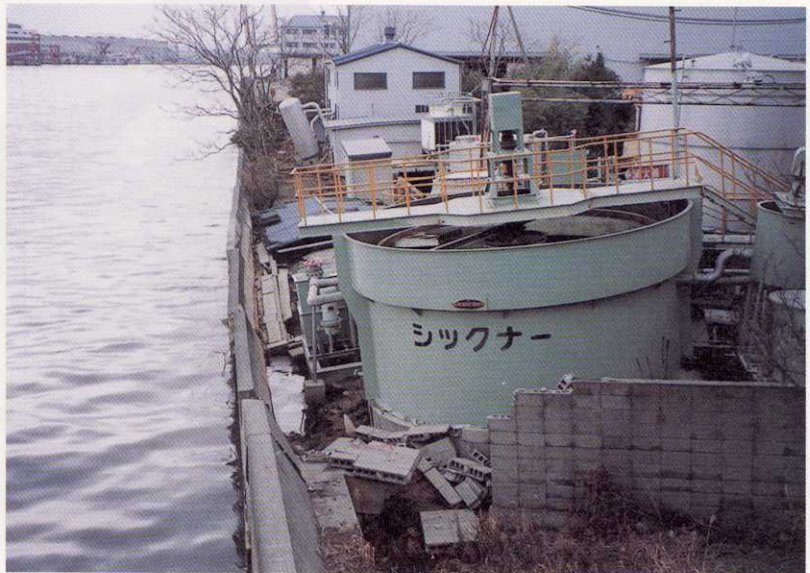
写真-92 神戸市東灘区魚崎浜町
岸壁の背後地盤が海側に沈下しながら移動したため、シクナータンクなどに被害が生じた。

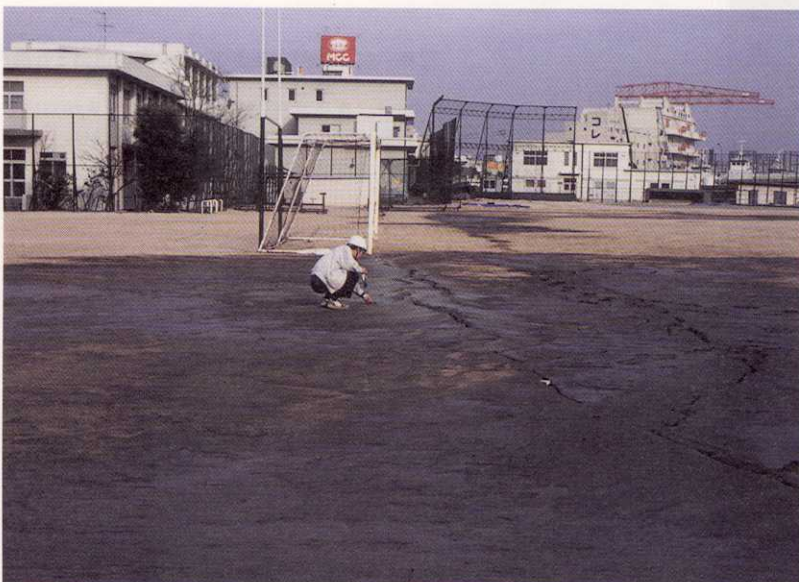
写真-93 神戸市東灘区深江南5丁目・神戸商船大学
グラウンドには亀裂が走り、砂が噴き出していた（採取番号-21）。

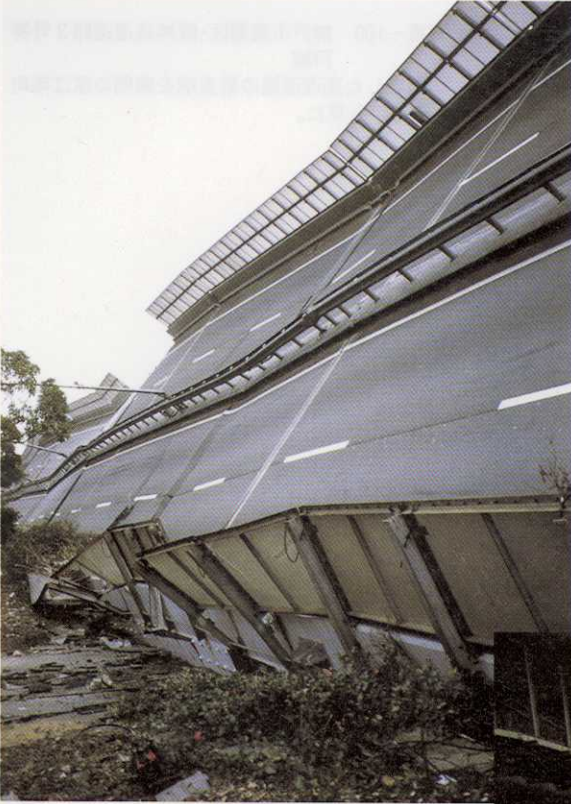
写真-97 神戸市東灘区・阪神高速道路3号神戸線

阪神高速道路3号神戸線では、橋脚の破壊・橋桁の落下等の被害があちこちで生じていた。特に、神戸市東灘区では被害が顕著であった。深江付近では多くの橋脚が転倒・崩壊していた。神戸商船大学付近から深江交差点の少し東側までは、矩形の単柱式橋脚にせん断ひび割れが生じており、なかにはせん断破壊して崩壊したものもあった [写真-95,96]。その東側では芦屋川付近まで約600mにわたってピルツ橋脚と呼ばれる上部構造物と一体となった円柱形の橋脚が17本全て破壊し、北側に倒壊していた [写真-97~100]。

北側の深江本町2丁目から見ると、高速道路の桁の端は国道の車道を越えて転倒していた。

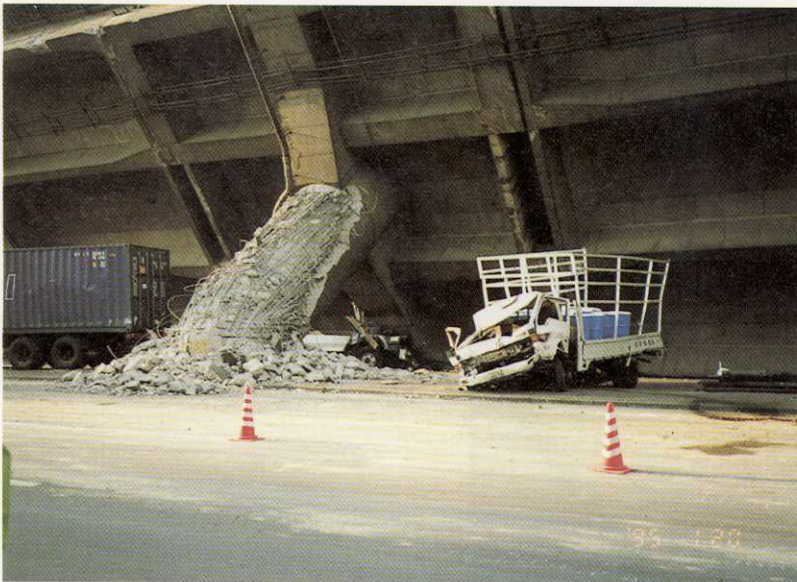
写真-99 神戸市東灘区・阪神高速道路3号神戸線

転倒して壊れた円形の橋脚を南側の深江南町2丁目から見たものであるが、桁の下には押し潰された自動車が見える（1月20日）。

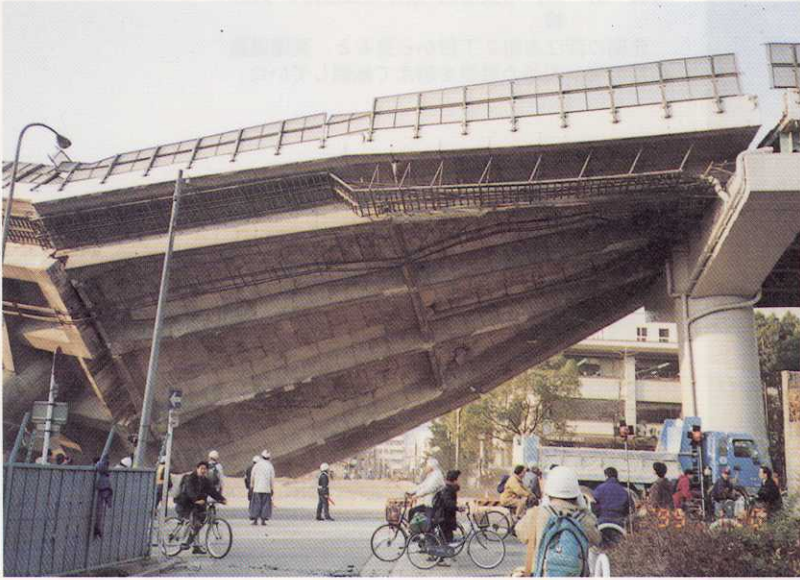
写真-100 神戸市東灘区・阪神高速道路3号神戸線
倒壊した高速道路の最東端を南側の深江南町1丁目から見た。

写真-101 神戸市東灘区深江南町3丁目
国道43号の南側の道路脇にある電柱が軒並み転倒し、民家に倒れかかっていた（1月20日）。

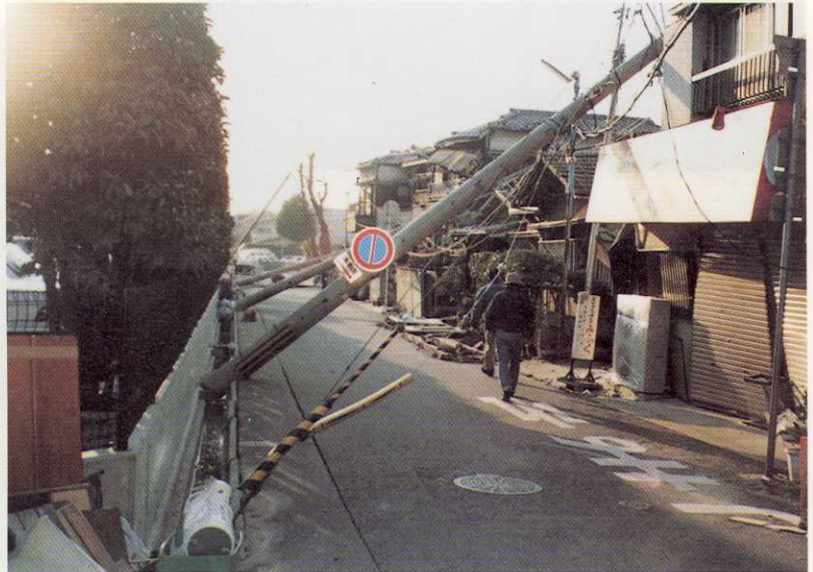
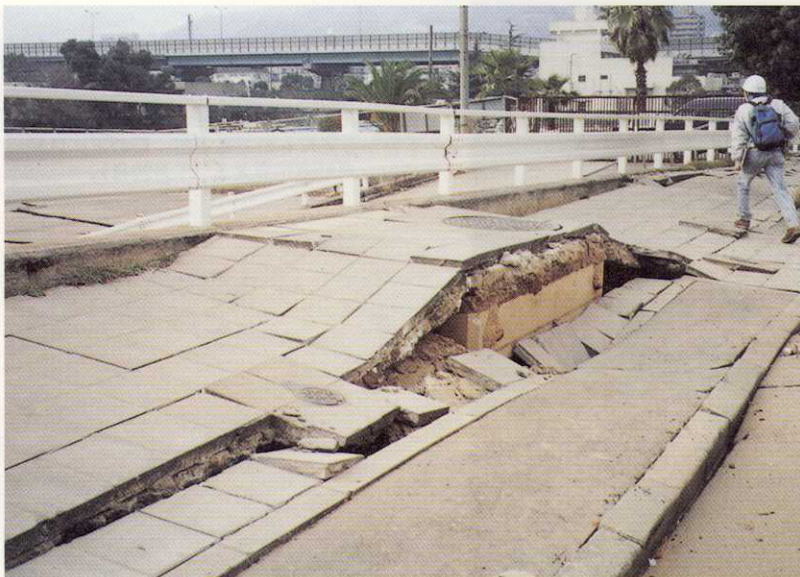
写真-102 神戸市東灘区深江南町4丁目
深江大橋に向かう取付け道路が数10cm沈下したため、コンクリート製の下水マスが相対的に浮き上がった。

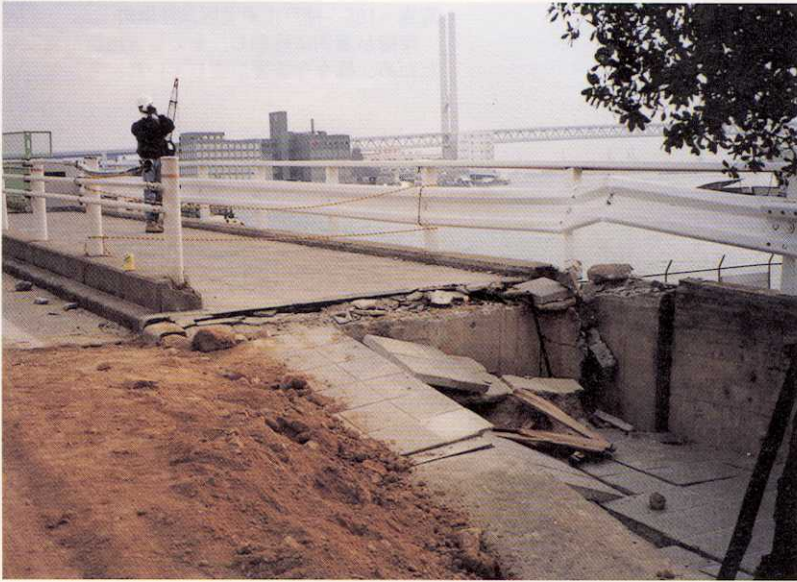
写真-103 神戸市東灘区深江南町4丁目
深江大橋の北側の取り付け部分が約70cm沈下した。

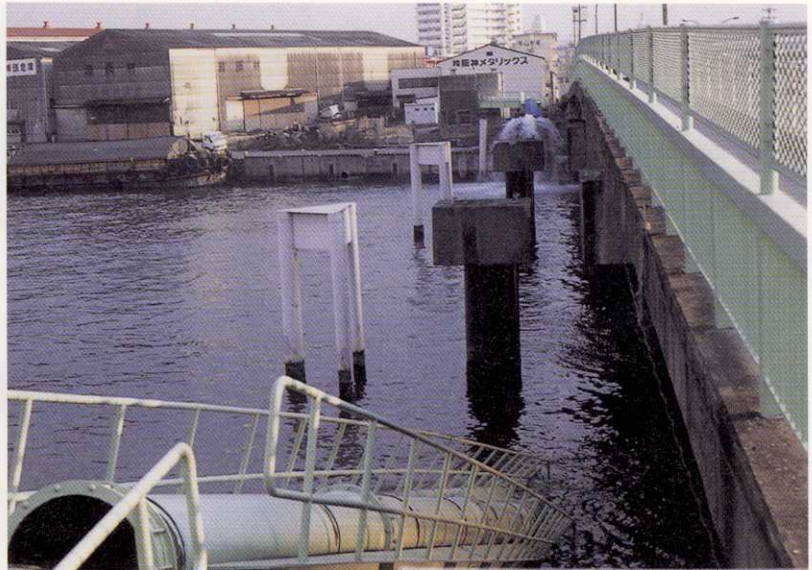
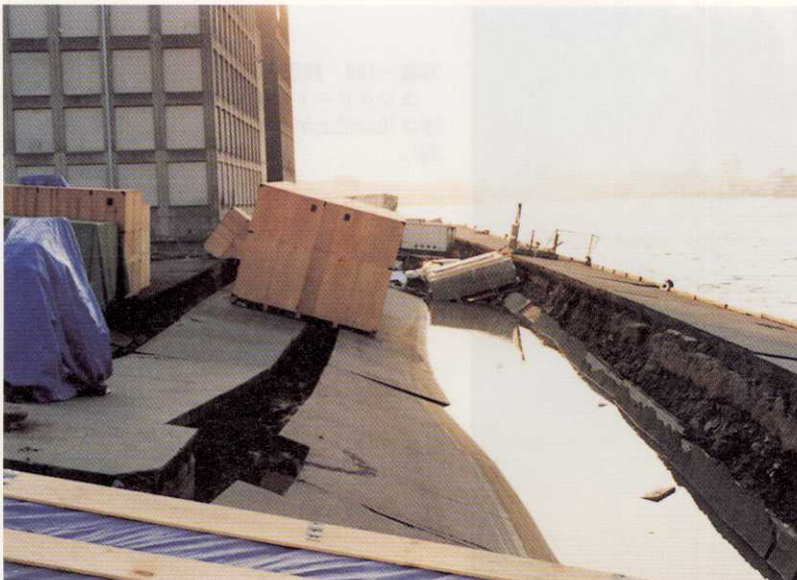
写真-105 神戸市東灘区深江浜町
ケーソン岸壁のエプロンが大きく陥没し、海
没していた（1月20日）。

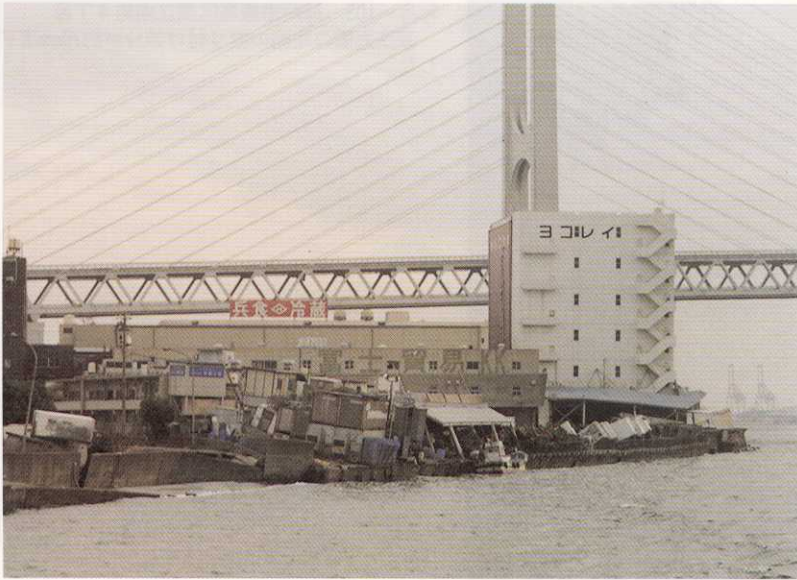
深江浜の岸壁もほとんどがケーソンを用いた重力式構造であり、その裏側が大きく陥没し、海没していた [写真-106, 107]。

写真-106 神戸市東灘区深江浜町
岸壁が海側に移動し、その背後地盤が陥没したため、様々な被害が生じていた。

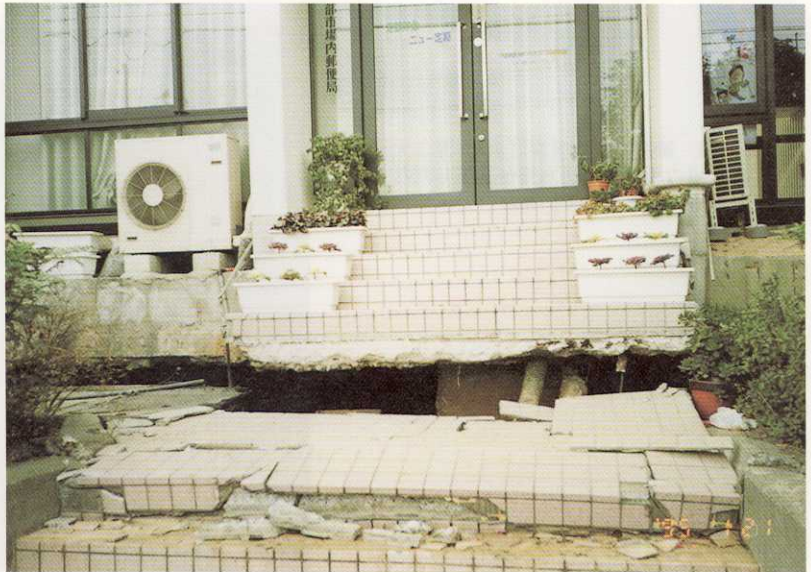
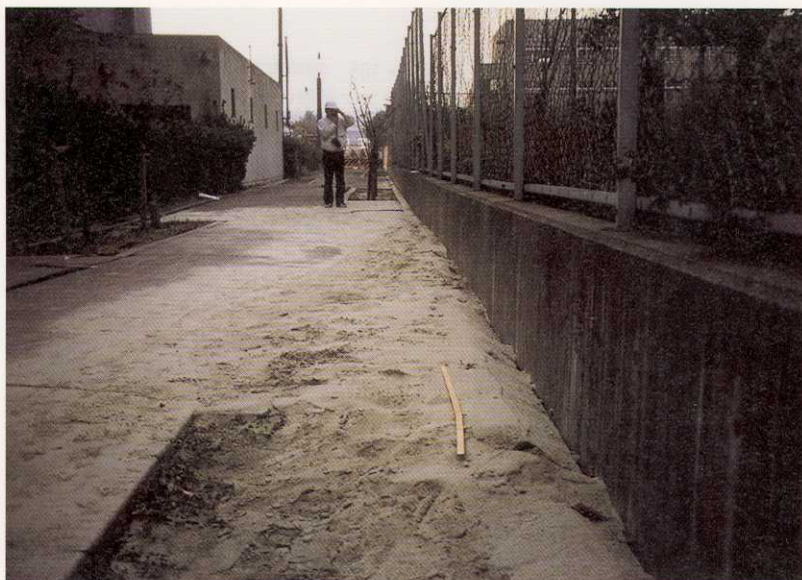
写真-107 神戸市東灘区深江浜町
埋立て地盤が数10cm沈下したため、郵便局の建物が相対的に浮き上がった。

写真-108 芦屋市若葉町
コンクリートの壁に付いた泥水を見ると、噴砂は70cm位上がったようである（採取番号-39）。

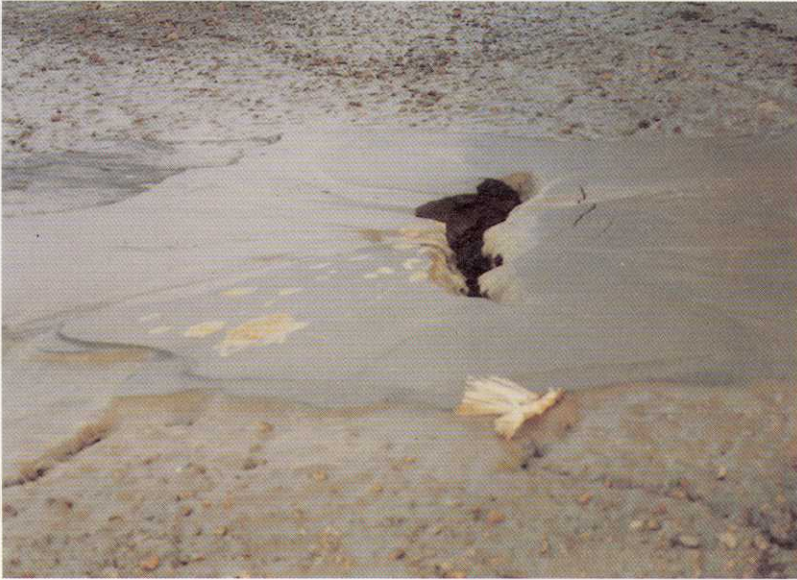
この埋立地では、ヘドロが噴き出していたり、液状化砂に異物が混入していた [写真-115, 116]。

写真-115 西宮市甲子園浜
噴砂孔から粘性の高い異物が飛び出した（1月20日）。

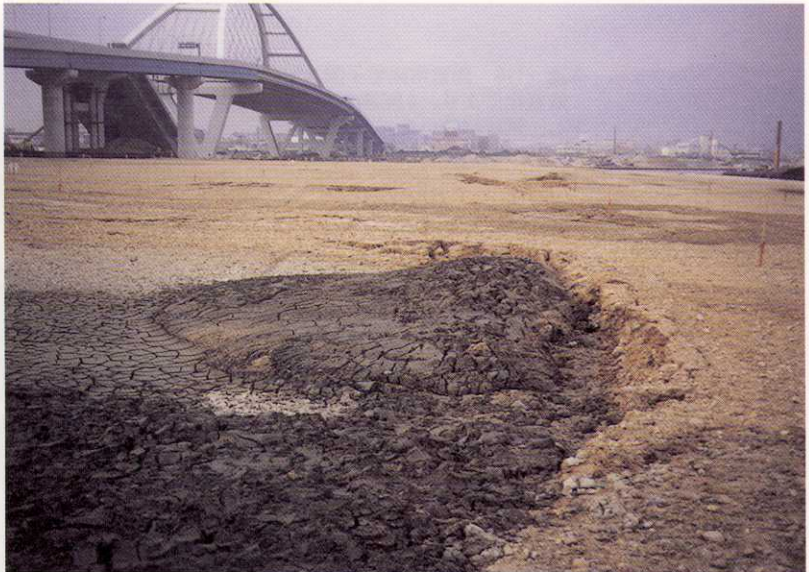
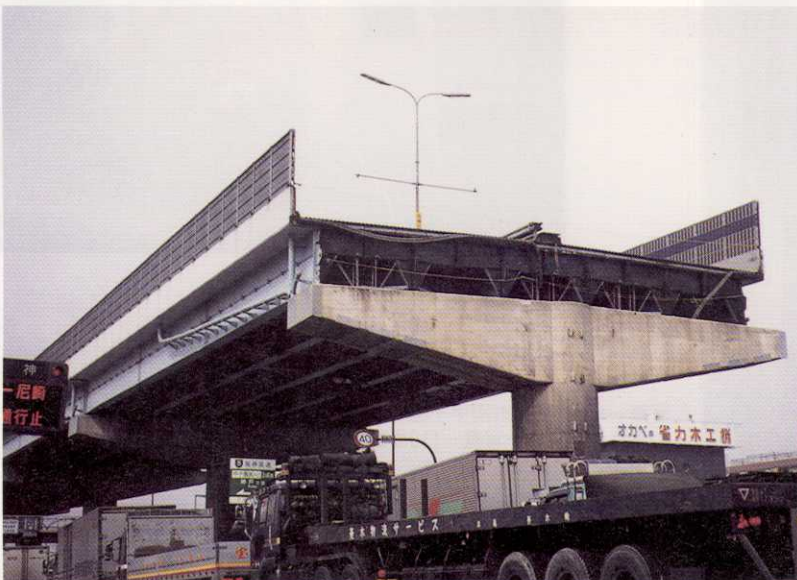
写真-116 西宮市甲子園浜
液状化によりヘドロが砂と共に地表に飛び出した（2月8日）。

写真-117 西宮市久寿川町
阪神高速道路3号神戸線の橋桁が落下した。落下した橋桁は既に取り除かれていた（2月8日）。

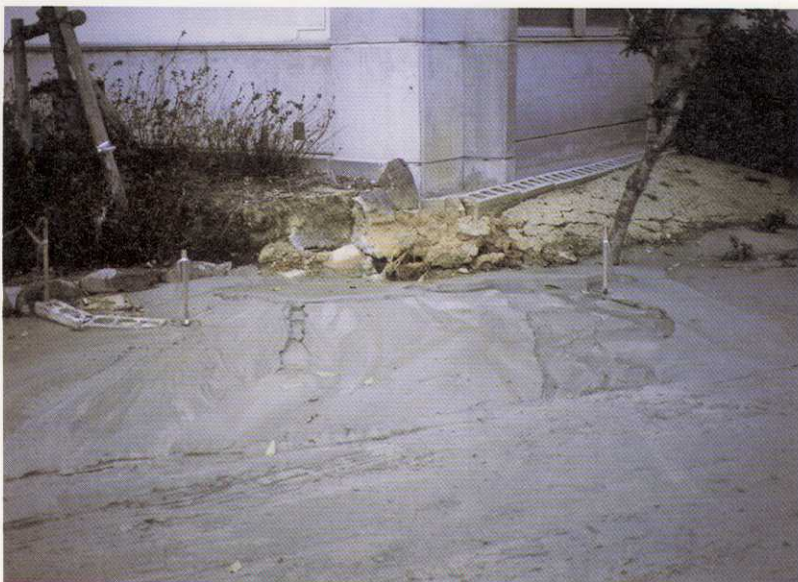
写真-118 西宮市浜甲子園4丁目・西宮今津高校
 液状化により噴砂がいたるところで見られ、校舎が相対的に約20cm浮き上がっていた（採取番号-22）。

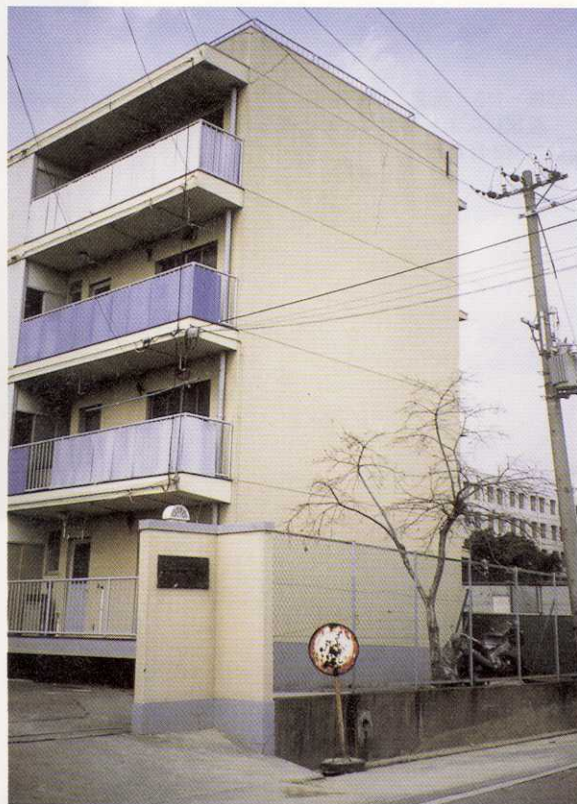
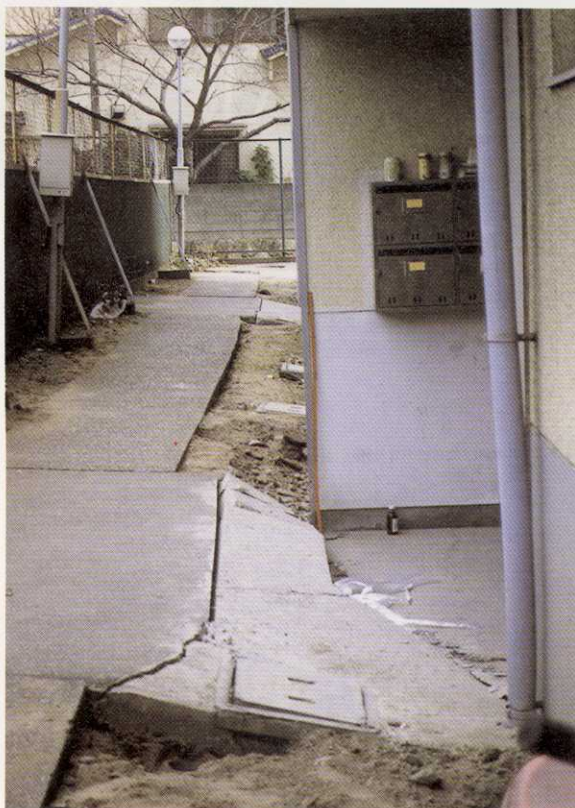
写真-119 西宮市南甲子園3丁目
 液状化により、4階建ての公営住宅が不等沈下し、電柱が傾いた。

写真-120 西宮市南甲子園3丁目
 液状化により、写真-119の建物の北側が20cm以上沈下したため、傾いた。
