兵庫県南部地震と環境

Hanshin Earthquake and the Environment

森田 昌敏、陶野 郁雄 編

兵庫県南部地震による地盤災害

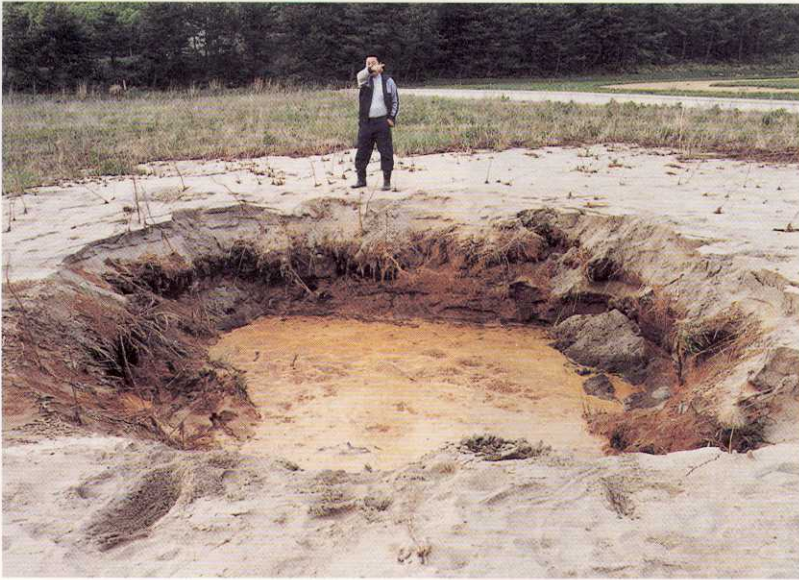
写真-L1 青森県車力村富蒔・1983年日本海中部地震
屏風山砂丘の吹抜け凹地に直径7mの陥没カルデラに似た巨大噴砂孔が生じた。

写真-L2 北海道江差町柳崎・1993年北海道南西沖地震
埋設されていた重油タンクが液状化により浮上し、転倒した。

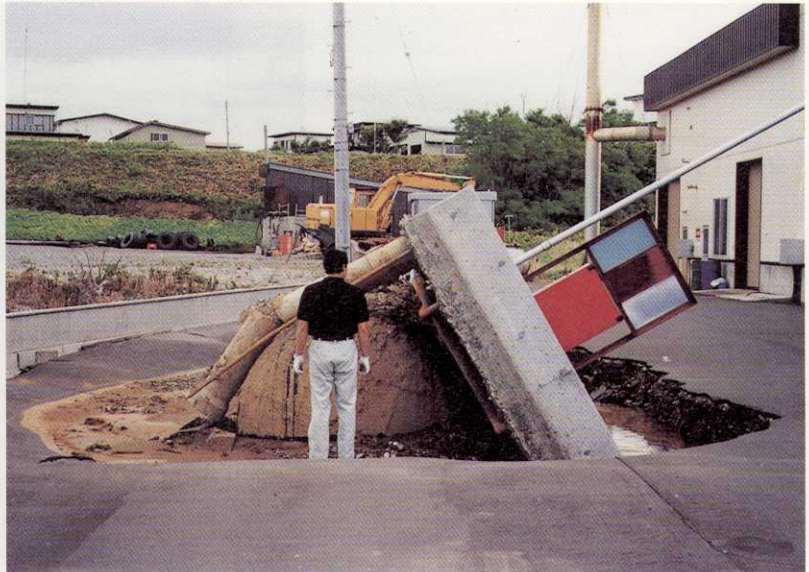
写真-L3 北海道釧路町木場・1993年釧路沖地震
マンホールが約1.5m浮き上がった。

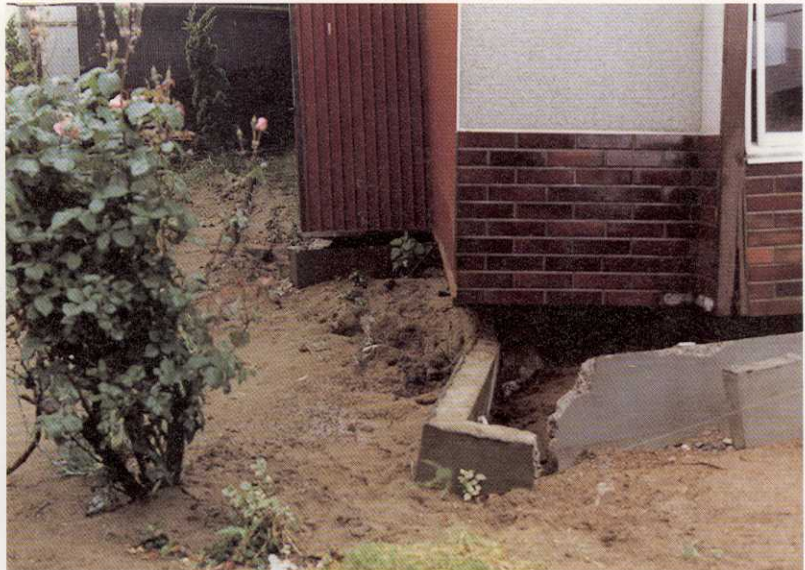
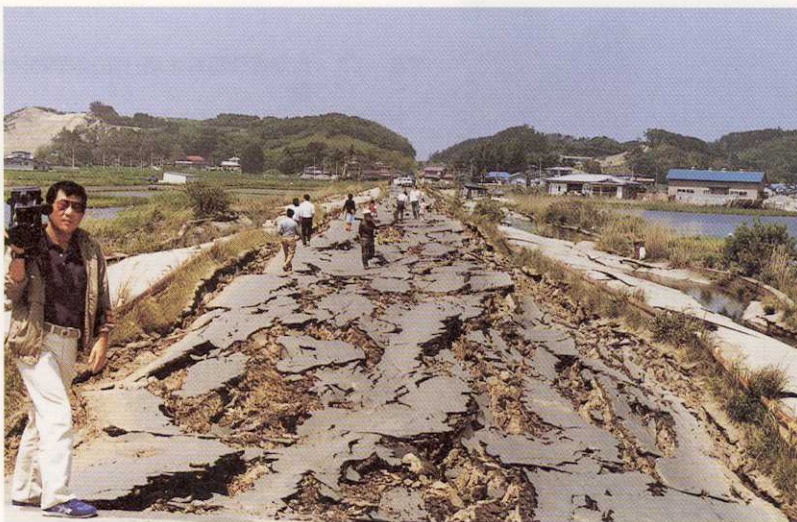
写真-L6 秋田県大潟村五明光橋・1983年日本海中部地震
八郎潟干拓地から若美町五明光に通じる五明光橋の取付け道路が液状化によってずたずたに破壊し、沈下した。

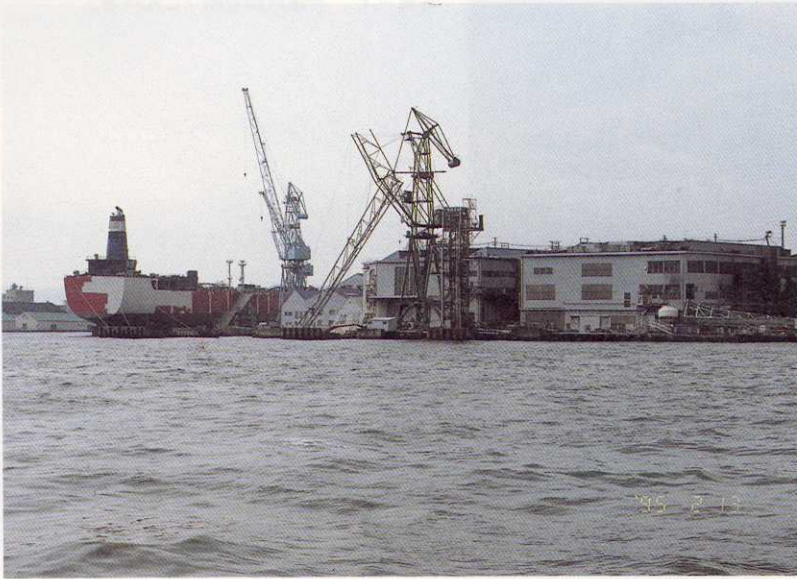
写真-4 神戸港 中央区東川崎町 クレーン・建物等損壊

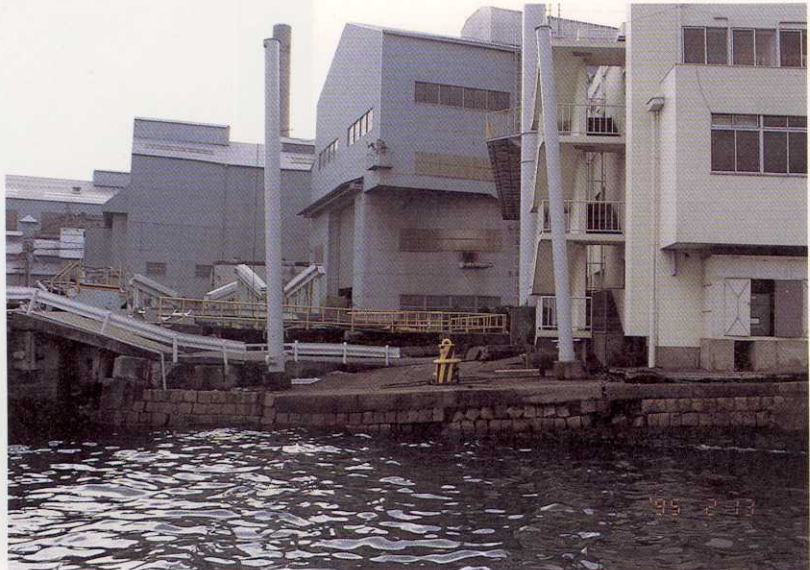
写真-6 神戸港 神戸大橋下 岸壁・照明等損壊

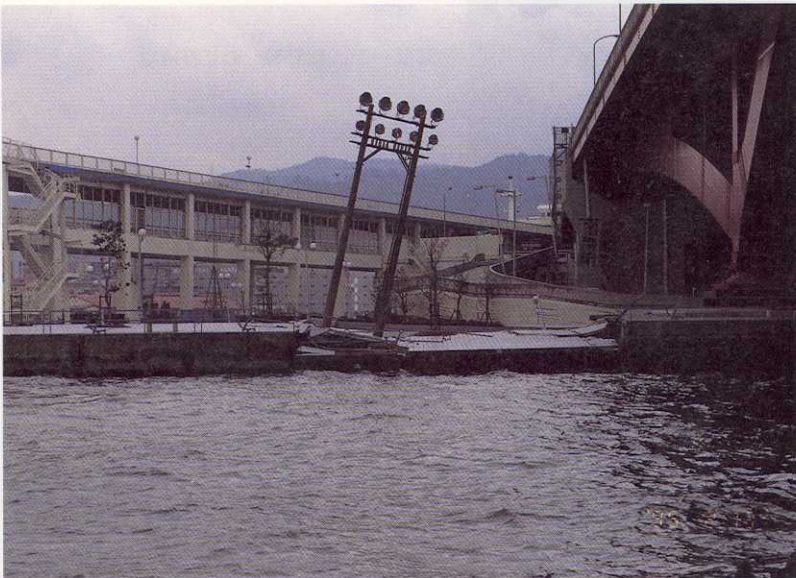
写真-7 神戸港 神戸大橋下 港湾施設損壊

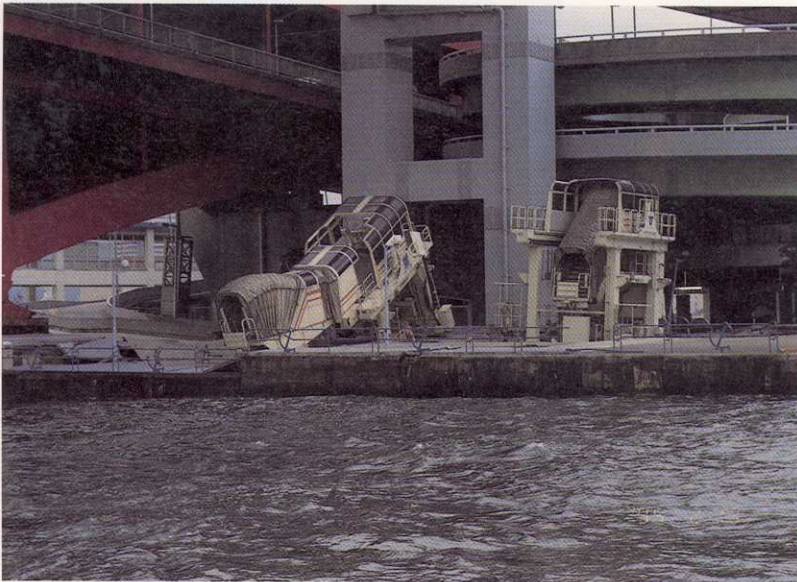
写真-8 神戸港 中央区小野浜町 港湾施設損壊

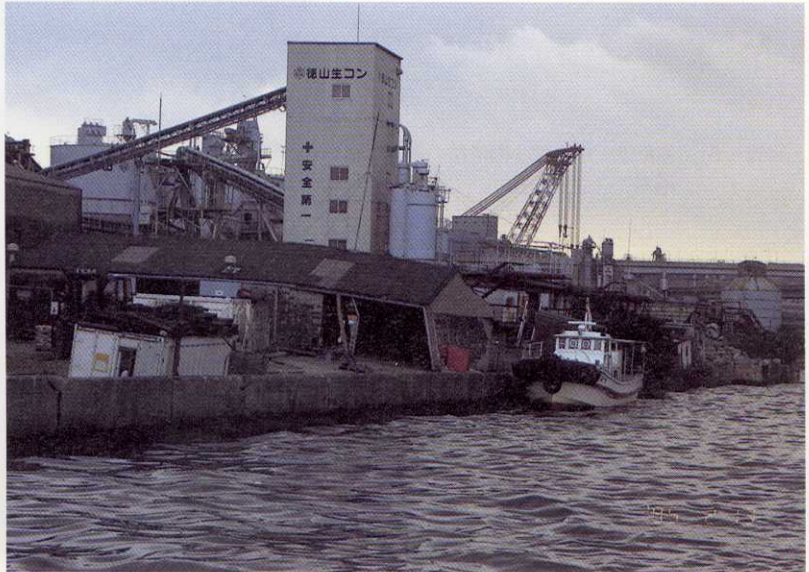
写真-12 神戸港 東灘区魚崎南町 岸壁損壊・
建物傾斜

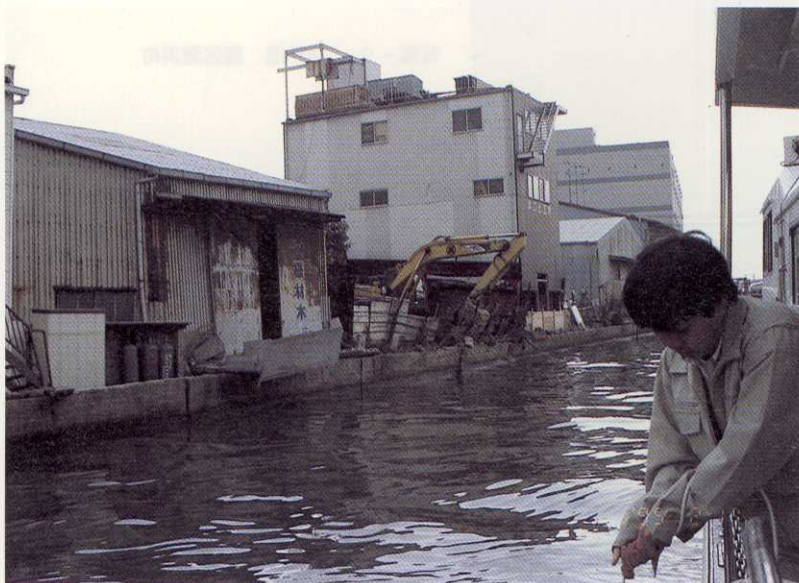
写真-13 長田港 岸壁損壊

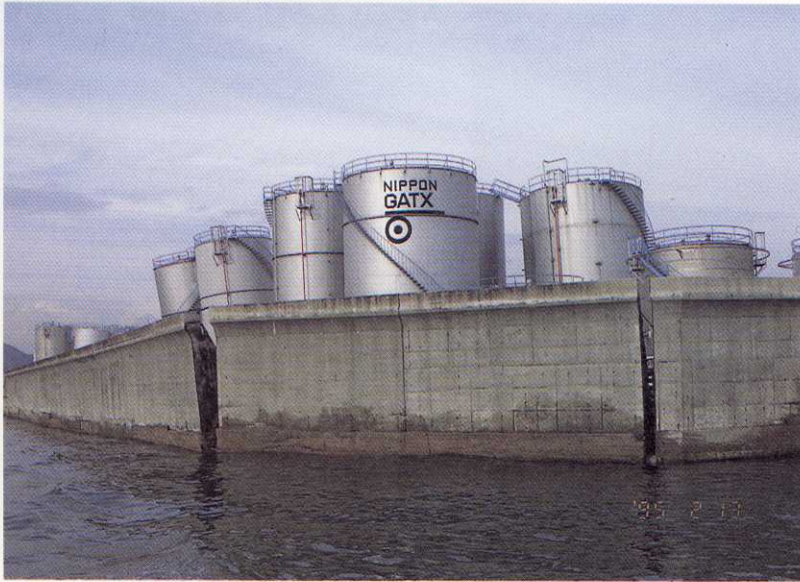
写真-14 長田港 タンク傾斜

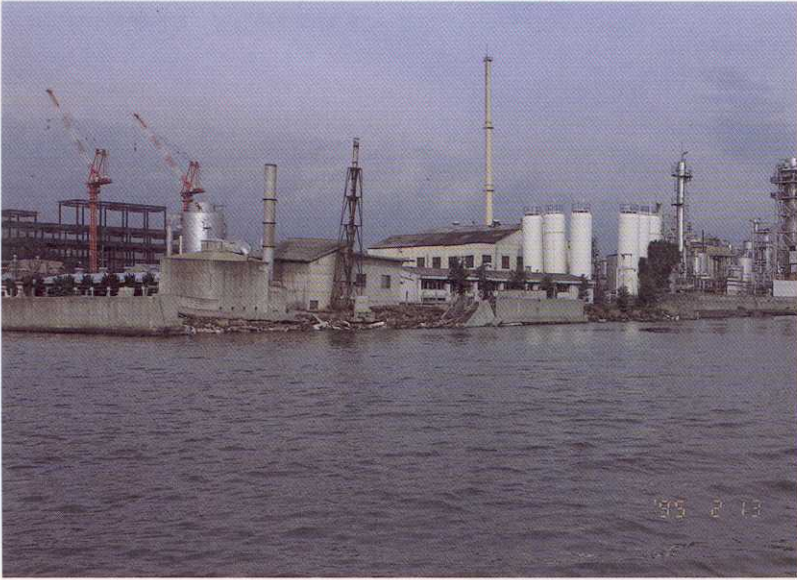
写真-19 神戸市長田区南駒栄町 岸壁・煙突
等損壊

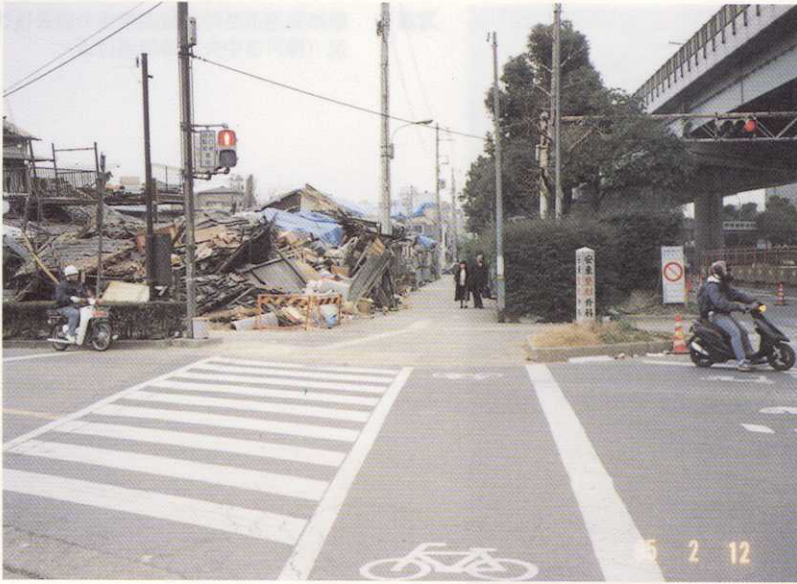
写真4 国道43号沿道の家屋の被災状況
(芦屋市宮川町付近)

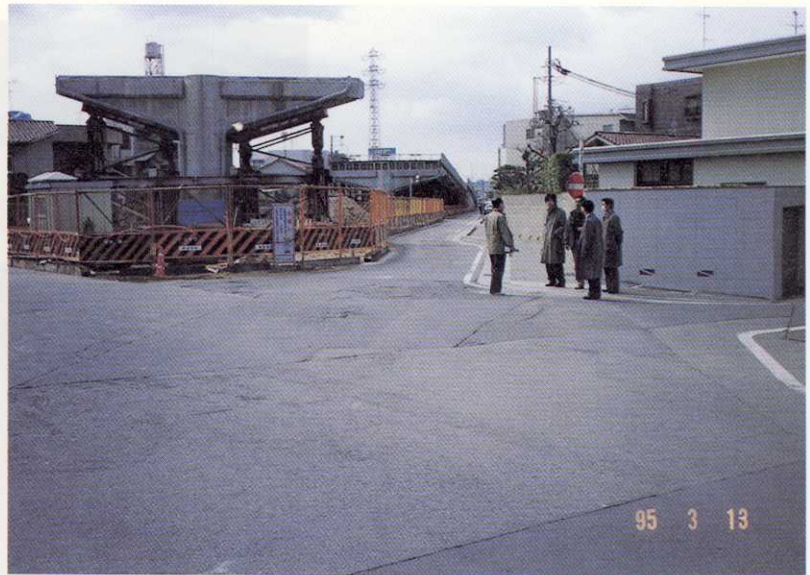
西宮市中心部から伊丹・豊中方面へ伸びる国道171号線は、阪急電鉄今津線をまたぐ高架橋が損壊して不通となり、ここでも橋脚を残して上部が撤去されている〔写真10、11〕。迂回路にあたる南北方向の道路は渋滞がひどかった。

写真11 国道171号線の落橋現場（阪急電鉄今津線門戸厄神駅南側 門戸高架橋）

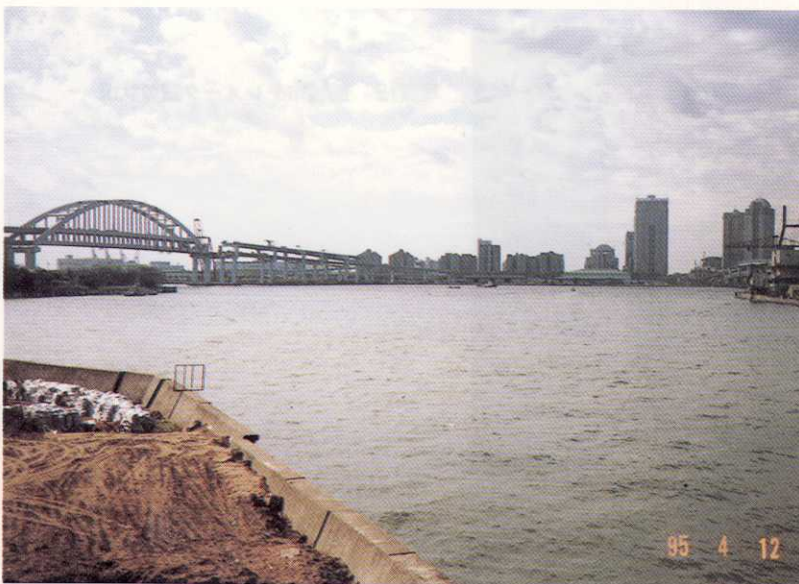
阪神高速道路湾岸線は、いくつかの箇所では橋桁の落下やずれが生じたが、供用後間もない新しい構造物であり、神戸線に比べれば早い復旧が予定されている。供用区間の西端にあたる神戸市東灘区魚崎浜と住吉浜との間が結ばれば（〔写真12〕：左手が魚崎浜、右手が住吉浜、正面は六甲アイランド）、住吉浜以西のハーバーハイウェイ等の既設道路との連結により、湾岸部の道路が西へ伸びる。今回の震災で大きな被害を受けた阪神高速3号神戸線の代替ルートとして、その早期建設を望む声がある。

写真12 阪神高速湾岸線の西端、住吉浜ランプ建設計画地（神戸市東灘区魚崎南町から六甲アイランド方面を望む）

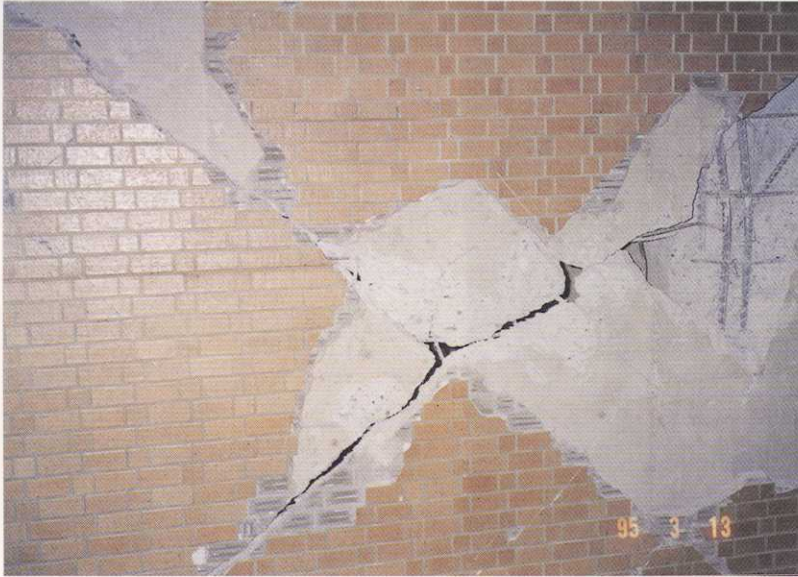
第2回の調査時には、建物の損壊のため立入禁止となっている西宮市役所本庁舎8階の西宮市環境監視センターを見せていただいた。ここは、平成5年4月の関西地域春季高濃度大気汚染集中観測の際の観測拠点の一つとして利用させていただいた場所である。庁舎は外から見る限りでは大きな被害は認められないが、上階に行くに従って内部の損壊がひどくなり、壁のX字状の損壊が目についた〔写真13〕。最上階にあった環境保全課や環境監視センターの事務スペースは仮庁舎へ移設されている〔写真14〕。隣室にあるテレメータ親局の設備は庁舎内に残されていたが〔写真15〕、近く移設される見込みとのことであった。磁気テープ装置は転倒したのか、扉に折れ曲がった形跡があった〔写真16〕。庁舎屋上に設置された西宮市役所局は気象関係も含めて測定項目が多く、平成5年春の調査でも活用させていただいたが、これも移設になる見込みであり、観測データの連続性が失われるのが惜まれる。気象関係の測定機だけでも現在の位置に残せないかどうか、検討をお願いした。

写真13 西宮市役所庁舎内部の損壊状況

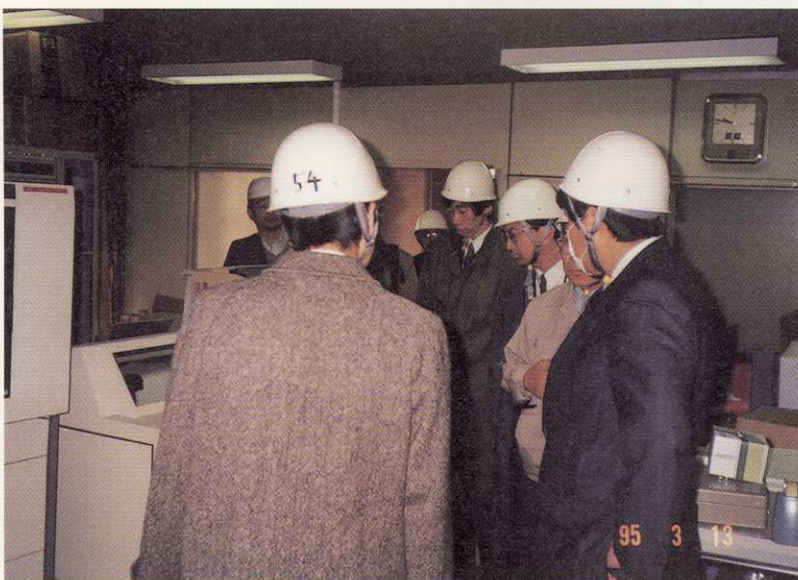
写真15 西宮市テレメータ室の状況

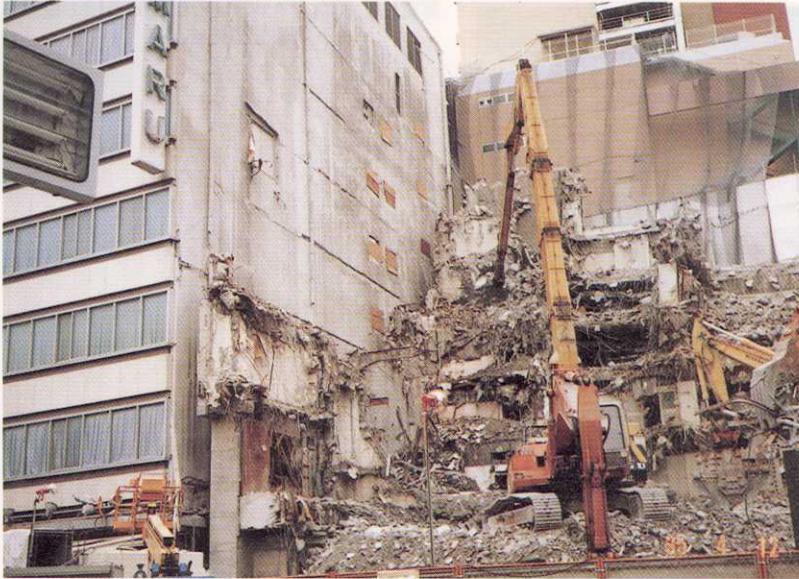
市内中心部では、損壊したビルの解体が随所で行われており〔写真19〕、放水などの対策もとられているようであるが、粉じんの飛散は防ぎきれないようである。アスベスト等の飛散も憂慮されているが、これについては環境庁大気保全局による緊急モニタリング調査が実施されていた〔写真20〕。

写真19 神戸市内におけるビルの解体現場（JR元町駅南側）

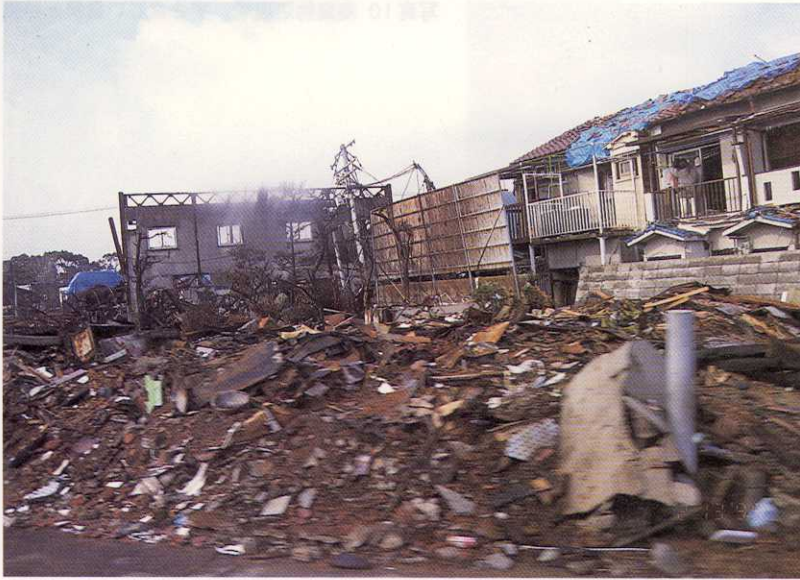
写真7 焼失し瓦礫に山、その隣のアパートには住民が（須磨区）

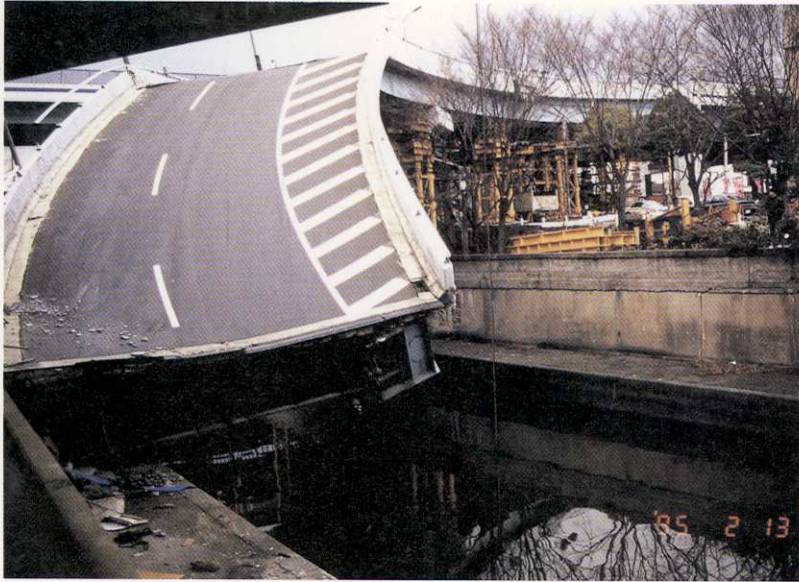
湊川に添った公園には避難している人が全くいなかった。公園には老人の集会所もあったようであるが、人影はなかった。これは川の上に造られた高速道路が原因で、写真でも分かるように湊川ランプは桁がズタズタに外れ（写真10）、周囲の人々に不安を与えていたからである。桁の外れた高速道路は、景観的に大変強い不安感を住民に与えたと考えられる。湊川を上流に行った新湊川緑地は周辺に高速道路がなく、避難民、ボランティアが多く滞在していた。川の上流に破壊を免れたブロック塀があった（写真11）。塀の上には盆栽が乗っており、それらにも被害はなかったようである。塀を這うツタのせい、地盤のせい、判別がつかなかった。ただ近くの長田神社では、石の鳥居は崩壊（写真12）し、一方で有名な大クス、ケヤキに被害はなかった。

写真10：高速道路の落橋（湊川ランプ）

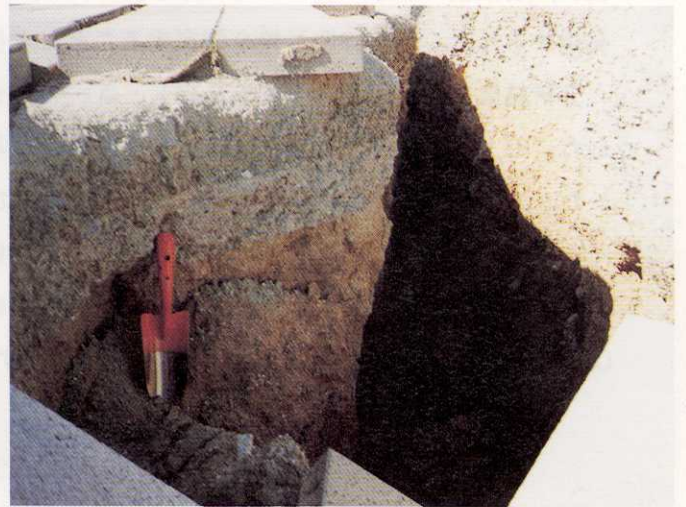
写真B 同上 亀裂断層

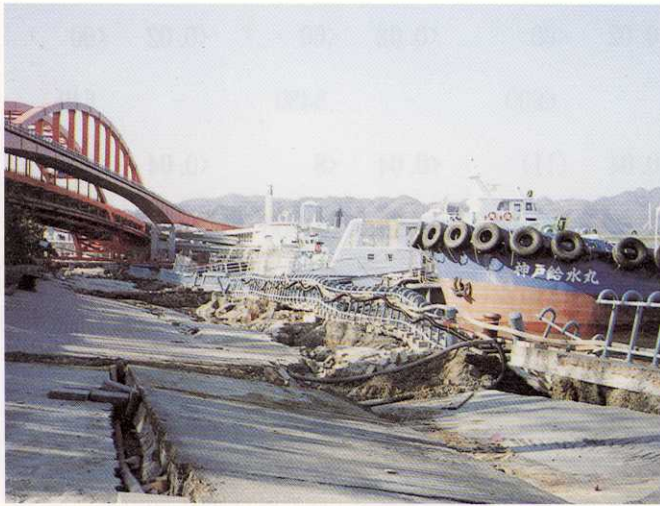
写真C 港町三丁目の港岸壁部
