兵庫県南部地震と環境

Hanshin Earthquake and the Environment

森田 昌敏、陶野 郁雄 編

兵庫県南部地震による地盤災害

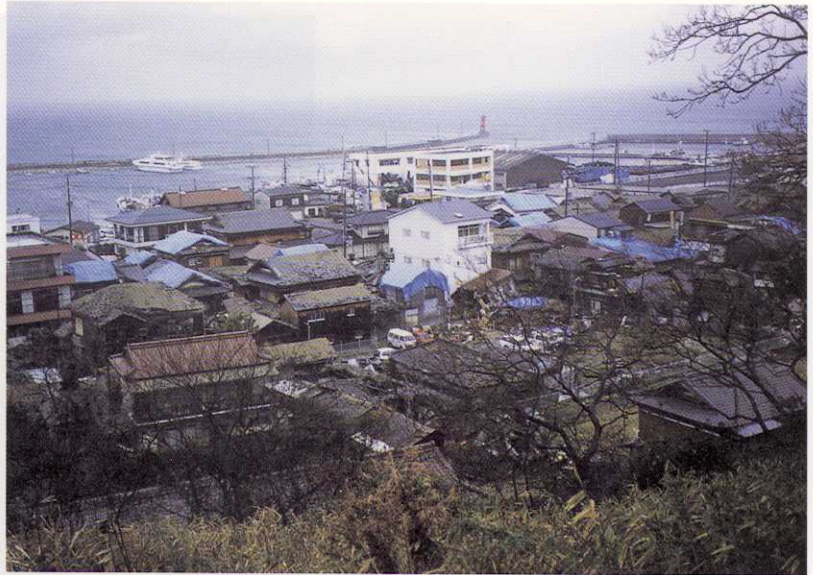
写真-2 北淡町富島
富島の大半の木造家屋は屋根瓦が落下しており、全壊家屋も数軒見える（1月22日）。

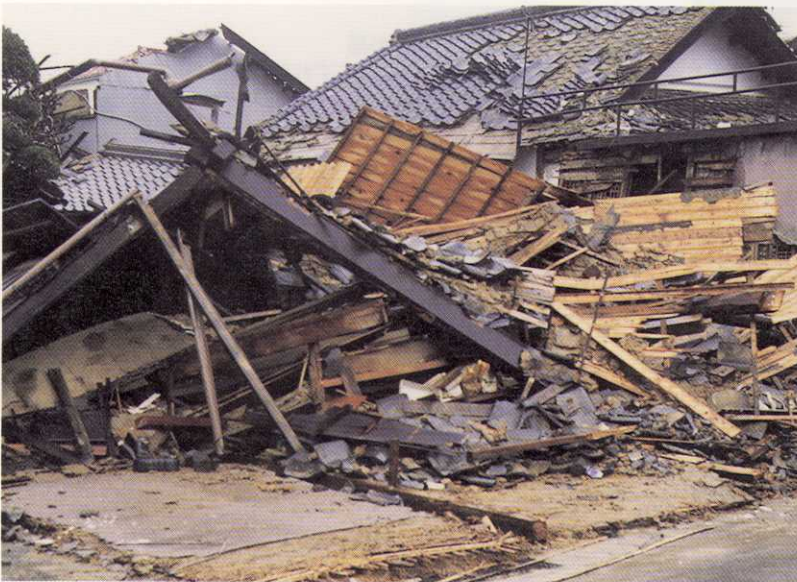
写真-3 北淡町富島・木造家屋の倒壊
屋根瓦の下に土を載せている木造家屋の倒壊が目立った。

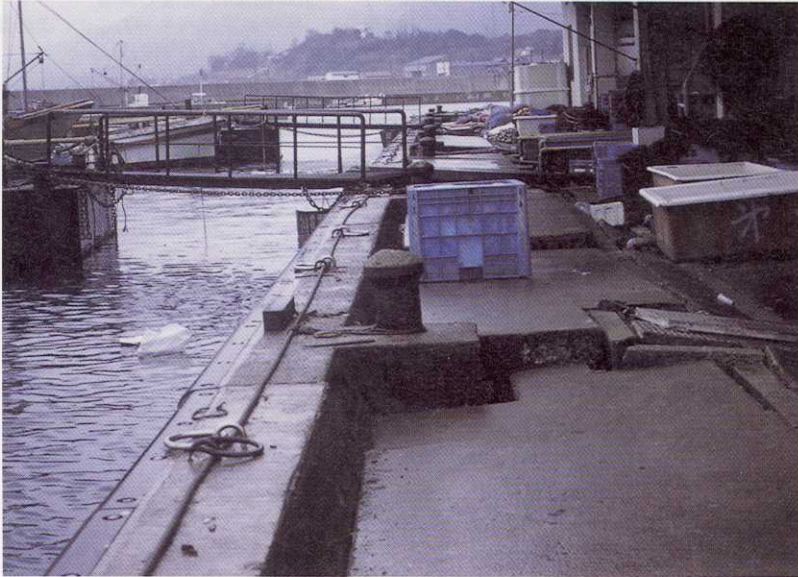
写真-4 北淡町富島・富島漁港

岸壁が海側に膨み出し、エプロンに亀裂が生じ沈下した。この付近では液状化により所々で亀裂に沿って砂が噴き出していた（採取番号-24）。

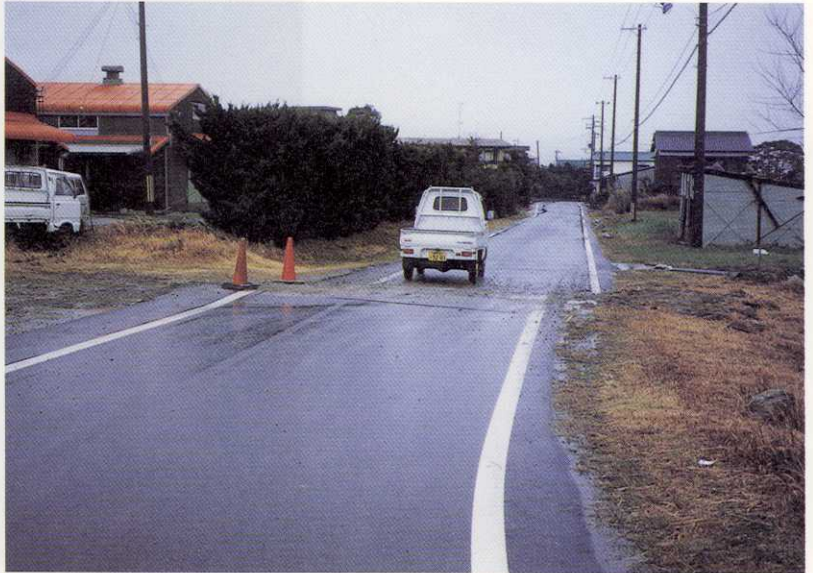
写真-9 北淡町梨本・野島断層

地震で現れた断層は田畑の中にも北東-南西方向に連続して延びていた。

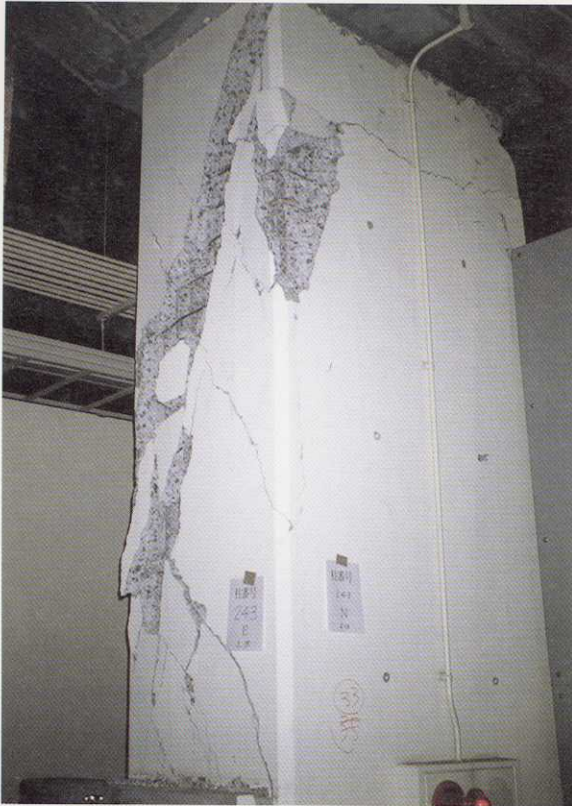
写真-25 神戸市兵庫区・市営地下鉄山手線上
沢駅

プラットホームがある階の上の階では、ほとんどの鉄筋コンクリート製支柱にせん断亀裂が生じていた（2月6日）。

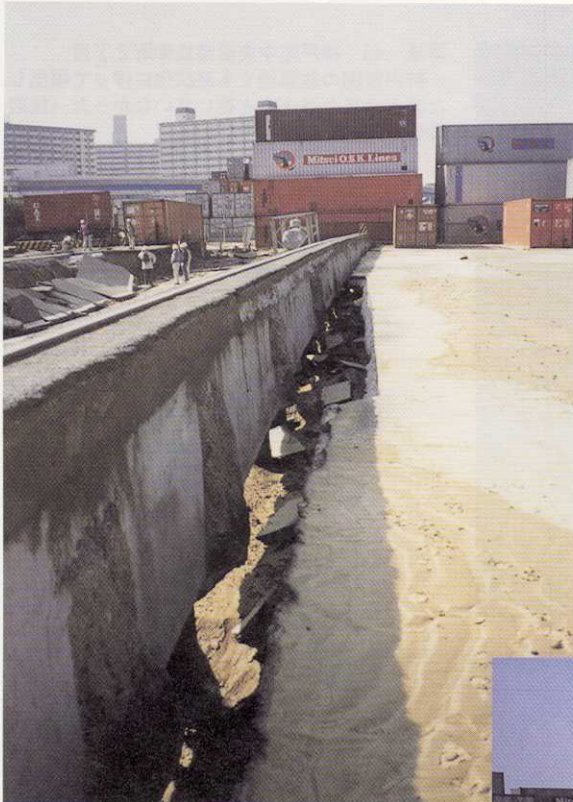
ポートアイランドの調査は、1月20日と21日に行った。ほぼ島内全体にわたって地盤変状が著しく、甚大な被害が生じていた。岸壁はほとんどケーソンを用いた重力式構造であった。あちこちのコンテナ・パースで地盤が1~3mくらい沈下し、陥没していた [写真-31, 46]。ほとんどの荷役機械に被害が生じていた。岸壁が海側に移動したため、クレーンが股裂きの状態になり、脚部が座屈したり脱輪していた [写真-45]。北公

写真-45 神戸市中央区港島5丁目
ポートアイランドの北埠頭にある軌道式荷役機が脱線した。舗装板の傷を見ると一度飛び上がったから陸側に移動したようである。

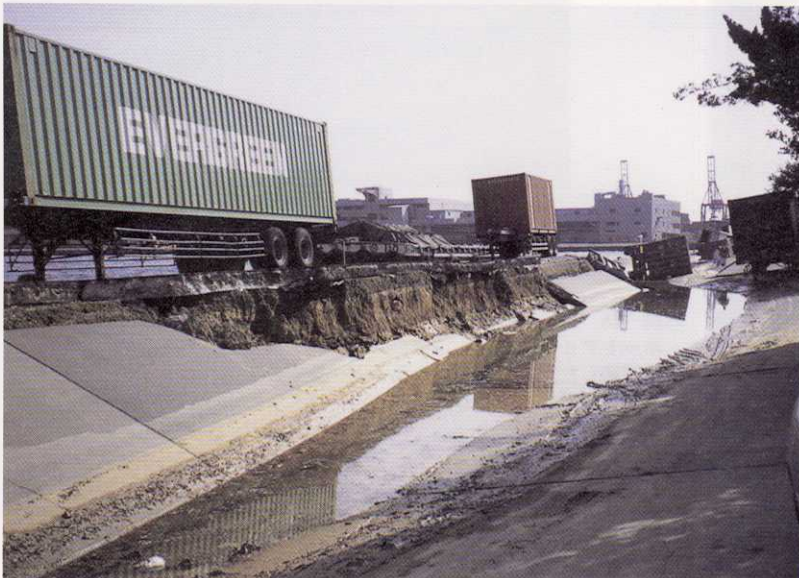
写真-46 神戸市中央区港島5丁目

北埠頭ではほぼ全面的に液状化し、地盤が約1.5m沈下した。このため、アンローダ用のレールを支持する杭が現れた。地震が短時間であったためか、杭頭が露出したにも拘わらずせん断破壊を生じていなかった。

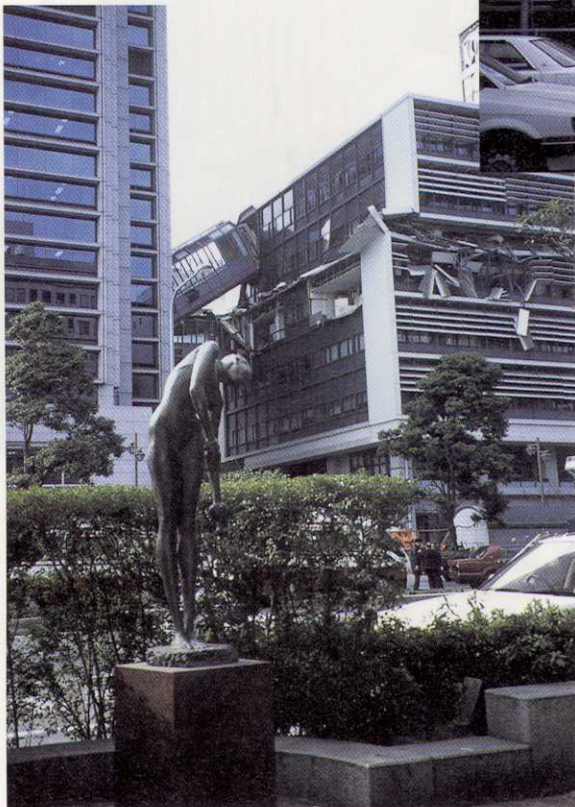
写真-56 神戸市中央区八幡通4丁目
裏通りから見ると、壊れたり、傾いたりしている建物がよく分かる。手前の駐車場では、上から乗用車が落ちていた。

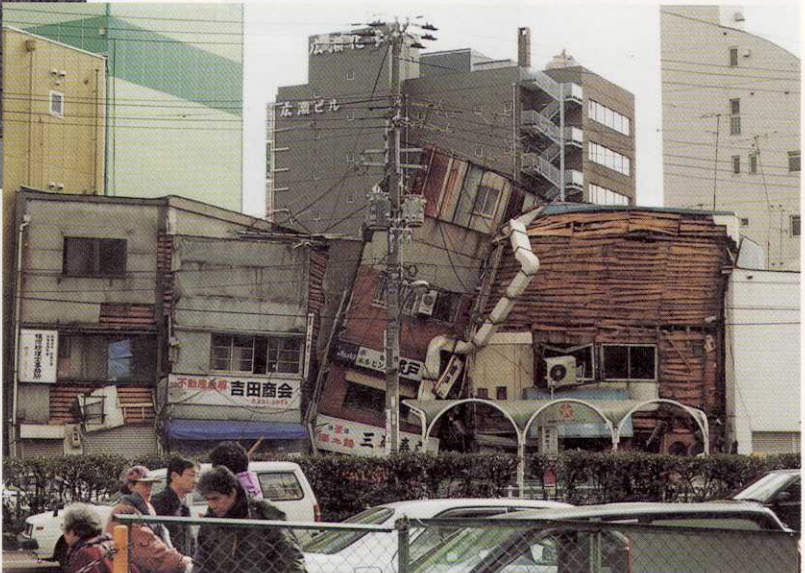
写真-68 神戸市中央区加納町3丁目
壊れた一群の商店の造りを見て、言葉が出なかった。

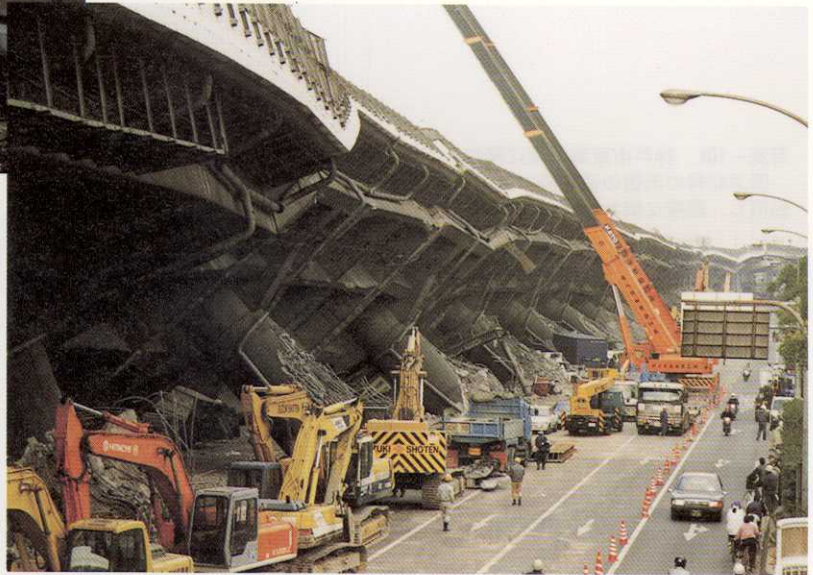
写真-99 神戸市東灘区・阪神高速道路3号神戸線

阪神高速道路3号神戸線では、橋脚の破壊・橋桁の落下等の被害があちこちで生じていた。特に、神戸市東灘区では被害が顕著であった。深江付近では多くの橋脚が転倒・崩壊していた。神戸商船大学付近から深江交差点の少し東側までは、矩形の単柱式橋脚にせん断ひび割れが生じており、なかにはせん断破壊して崩壊したものもあった [写真-95,96]。その東側では芦屋川付近まで約600mにわたってピルツ橋脚と呼ばれる上部構造物と一体となった円柱形の橋脚が17本全て破壊し、北側に倒壊していた [写真-97~100]。

転倒して壊れた円形の橋脚を南側の深江南町2丁目から見たものであるが、桁の下には押し潰された自動車が見える（1月20日）。

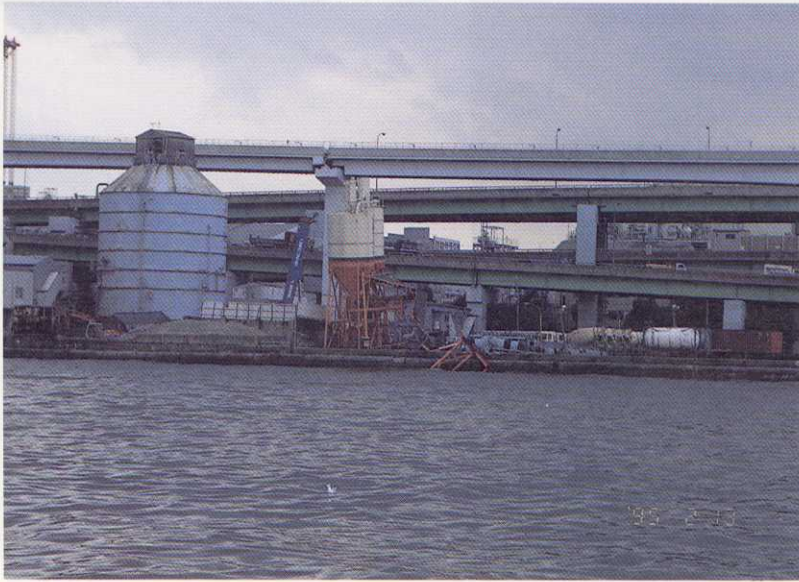
写真-11 神戸港 東灘区魚崎南町 岸壁・建物
損壊

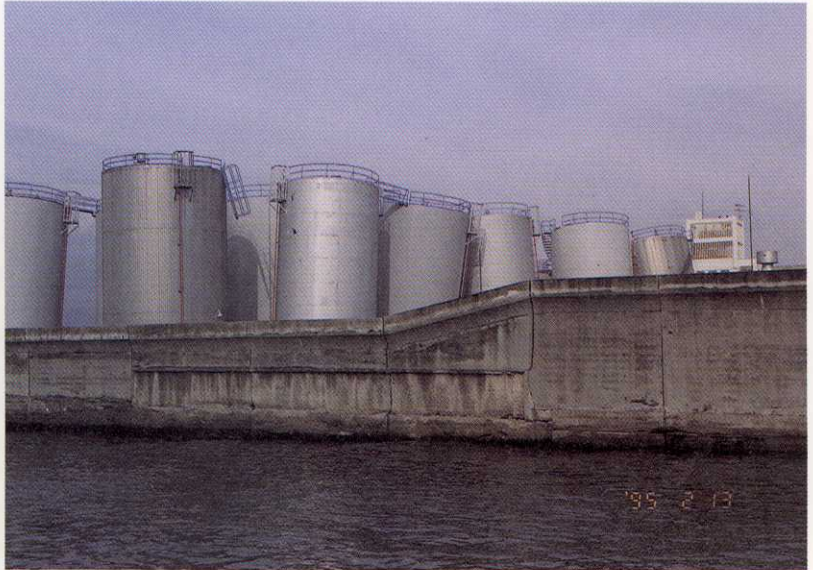
写真-16 神戸市長田区南駒栄町 防波堤損壊

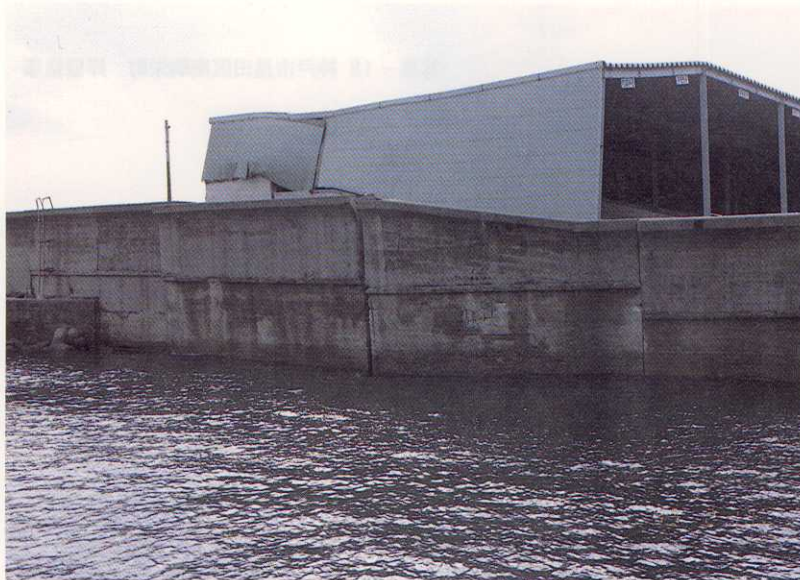
写真-17 神戸市長田区南駒栄町 岸壁損壊

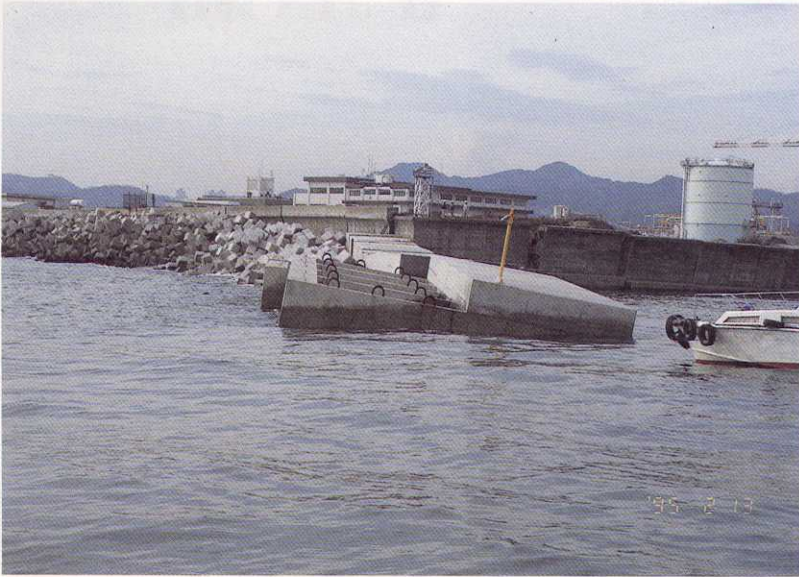
写真-18 神戸市長田区南駒栄町 岸壁損壊

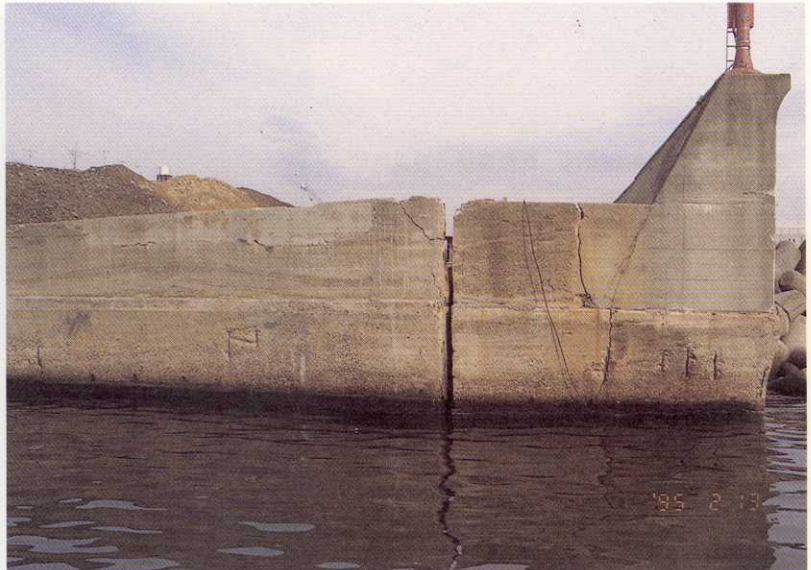
写真-20 神戸市兵庫区遠矢浜町 岸壁損壊

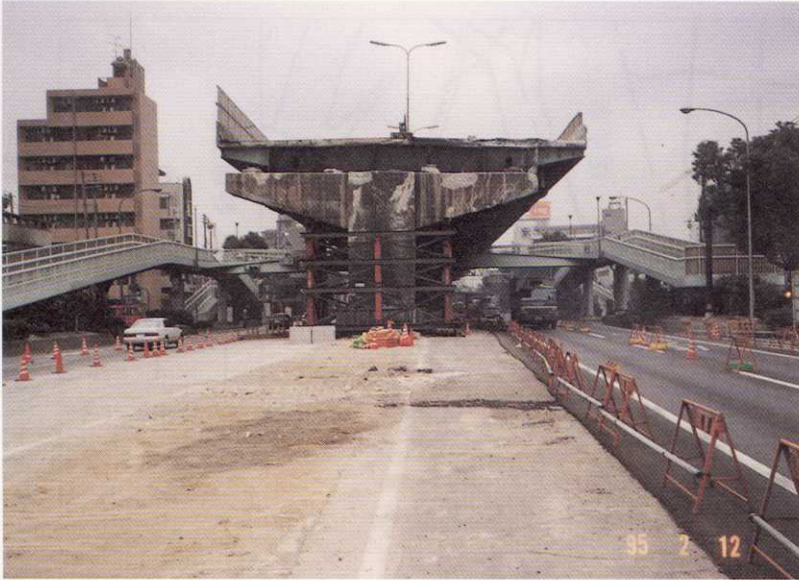
写真1 倒壊した阪神高速道路神戸線の撤去後の状況（神戸市東灘区深江本町付近、倒壊区間の西端）

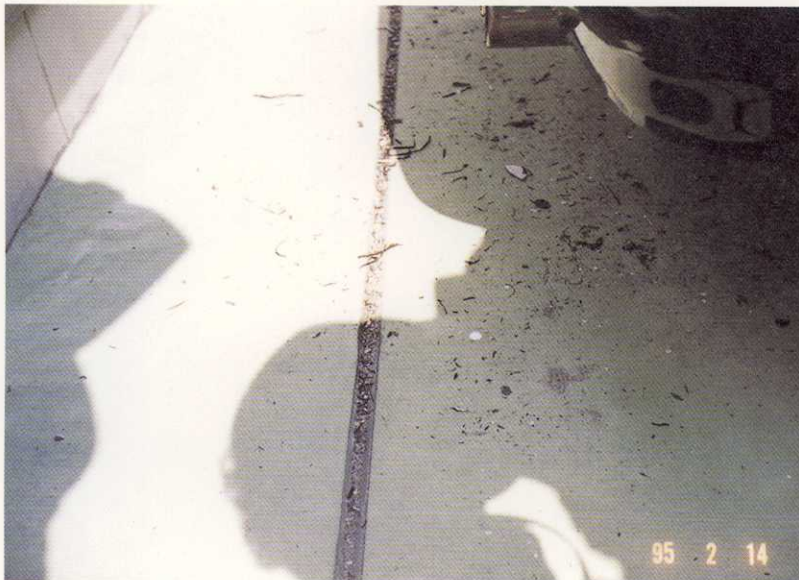
震災で倒壊した木造家屋の廃材は、山間部や埋め立て地の廃棄物処分場などに運ばれ、減量化のため、一部で野焼きが行われている。第1回の調査時に西宮市甲子園浜および宝塚市すみれが丘地区の現地調査を行った。甲子園浜は、北側数百mの位置に浜甲子園地区の住宅地があり、海風が発達する昼間には住宅地が野焼き現場の風下側に位置する(本資料の平田氏の報告参照)。一方、宝塚市すみれが丘地区は、山麓の高台に高層マンションが立ち並ぶ地区であり、谷間にある採石場で野焼きが行われている〔写真17〕。住宅地は野焼き現場を見おろす位置にあり、谷筋に沿った気流の影響もあるためか、焼却灰の飛来が認められた〔写真18〕。

写真18 野焼き現場近くの住宅地の駐車場への灰の飛来(宝塚すみれが丘地区)

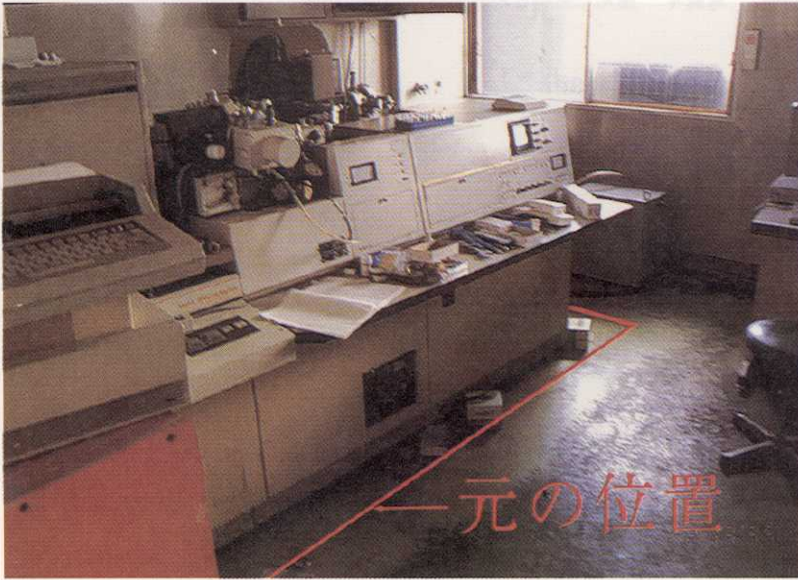
写真1 壁に激突してしまったGC/MS (公害研究所)

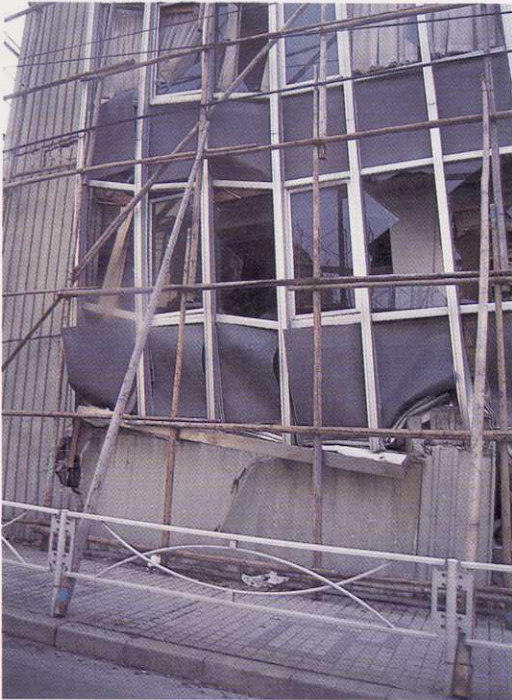
写真4 歪んだ窓枠と応急処置（須磨区山側）

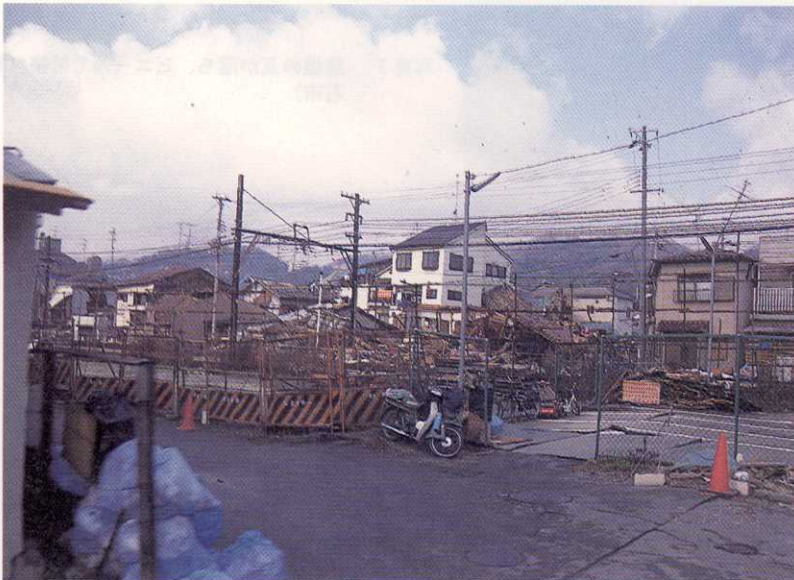
写真6 大きな被害家屋とほとんど被害を受けていない家屋（須磨区）

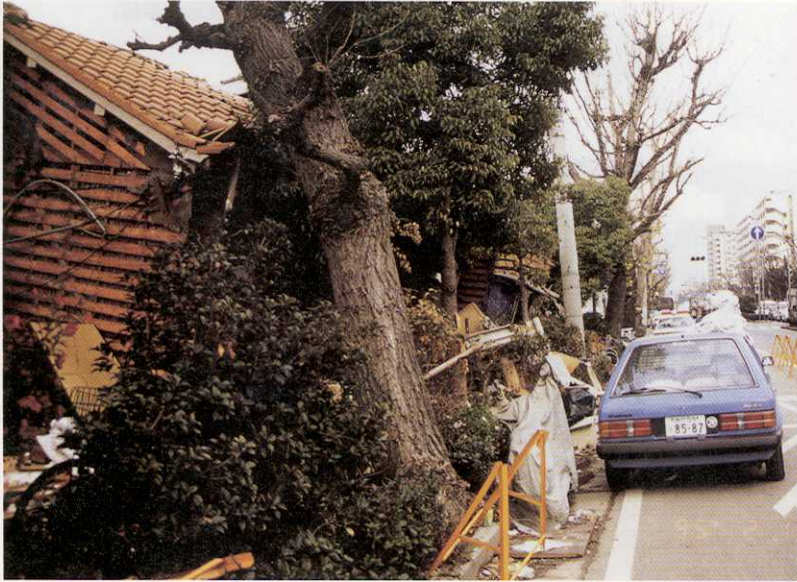
周辺の家屋の倒壊が著しい地区にあった須磨警察署はほとんど外傷が見られなかった（写真6）。この建物は、災害時において人々の心の支えとなる景観を形造った。広路3中央幹線に添って東に進むと大田、寺田、西代、御屋敷通、神楽町と倒壊家屋多い町並みが続いた。この通りには直径30~40cmのイチョウ並木が倒壊家屋を支え（写真7）道路の通行を確保していた。樹木帯の効用であると思われる。この通りでは沿道の倒壊家屋の撤去が進み、撤去作業の『受託します』という看板が見られた。また倒壊物によって被災した自動車の撤去も進んでいた。西代から新長田駅付近にかけては多くの住宅が焼失（写真8）していた。またひどく倒壊した建物が路地を塞いでいた。この焼け跡の景観はやはり衝撃的な感じがした。新長田駅から南の駒栄町までのアーケードは被害が少なく、所々営業をしていた。

写真7 並木が支える倒壊家屋（大田町）

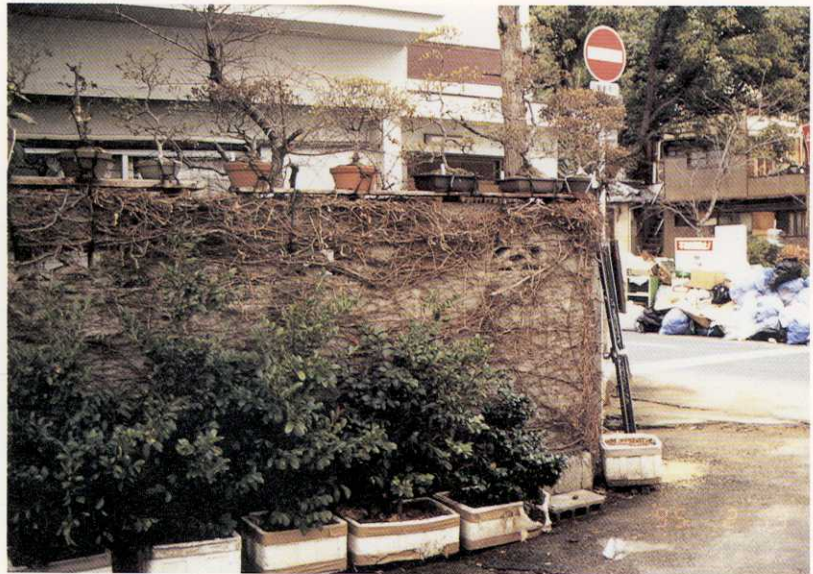
湊川に添った公園には避難している人が全くいなかった。公園には老人の集会所もあったようであるが、人影はなかった。これは川の上に造られた高速道路が原因で、写真でも分かるように湊川ランプは桁がズタズタに外れ（写真10）、周囲の人々に不安を与えていたからである。桁の外れた高速道路は、景観的に大変強い不安感を住民に与えたと考えられる。湊川を上流に行った新湊川緑地は周辺に高速道路がなく、避難民、ボランティアが多く滞在していた。川の上流に破壊を免れたブロック塀があった（写真11）。塀の上には盆栽が乗っており、それらにも被害はなかったようである。塀を這うツタのせい、地盤のせい、判別がつかなかった。ただ近くの長田神社では、石の鳥居は崩壊（写真12）し、一方で有名な大クス、ケヤキに被害はなかった。

写真11 落ちなかった盆栽（宮川町）

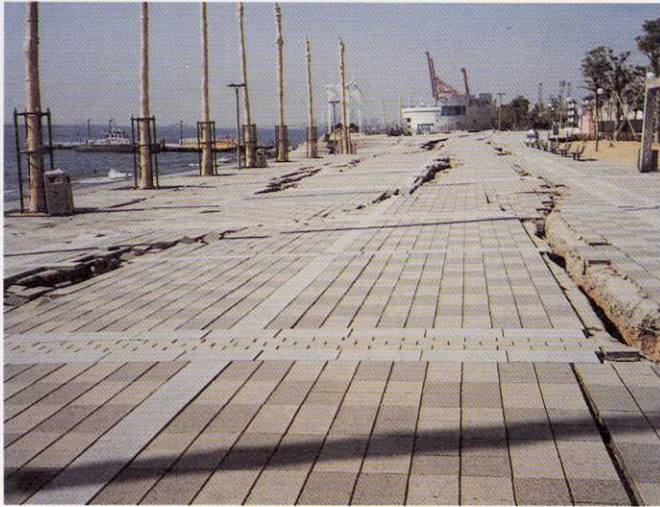
写真A 向洋町中九丁目の海岸部
